三、確定偵查重點及方向

(一)、戰車內部逃生路線勘驗

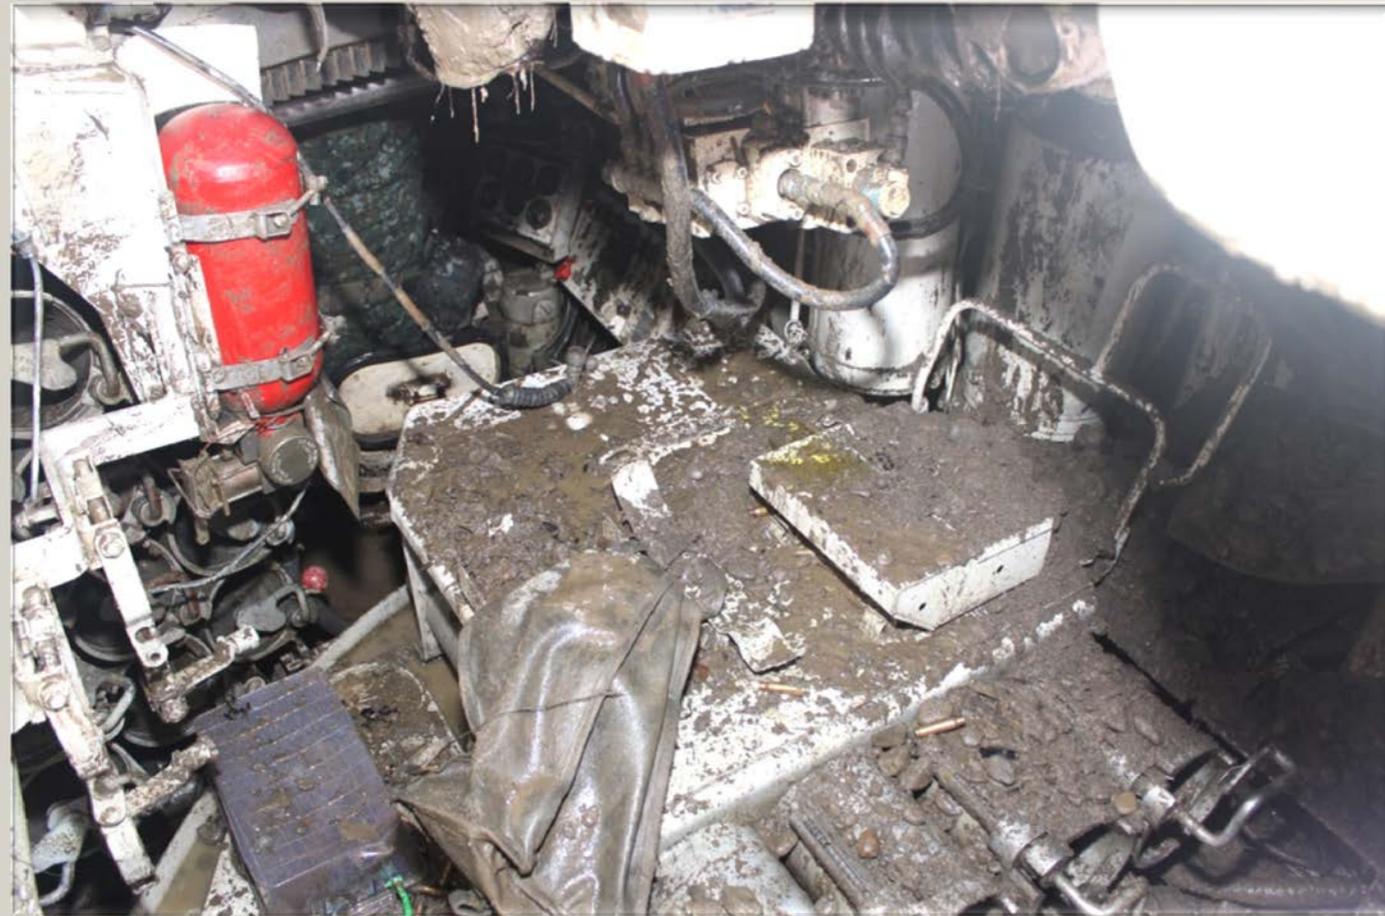
軍方人員於事故戰車吊掛上岸時，檢視戰車內裝及外觀受損情形

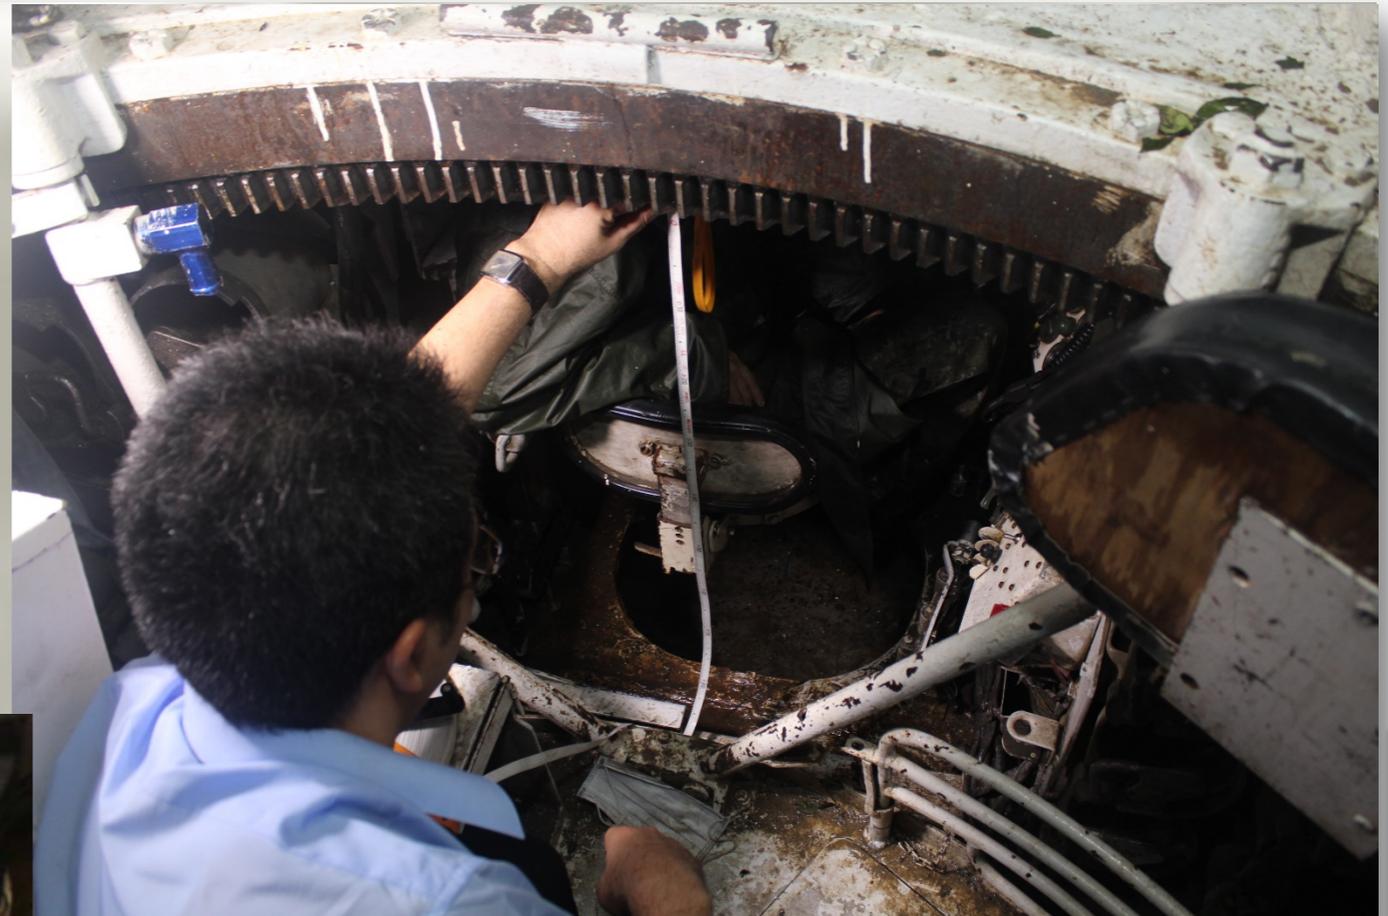
李仲仁檢察官進入事故戰車測量戰車駕駛室與座艙間之聯繫通道

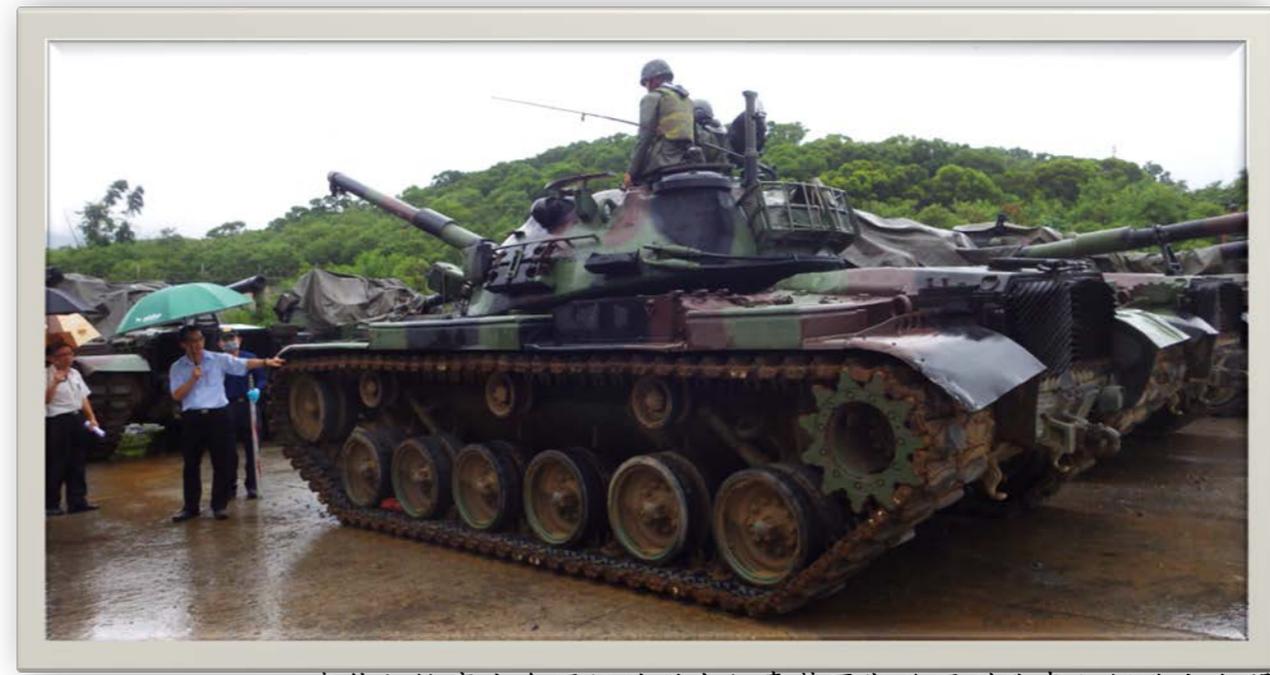
因本案戰車翻落時，戰車砲塔座艙頂門開口抵住網紗溪底，致使砲塔座艙內之吳○○、陳○○、陳○○及張○○等人無法順利直接逃生，而楊○○在戰車翻覆後，因駕駛艙原本高度低於砲塔座艙，而砲塔座艙在戰車翻覆時抵住網紗溪底部，造成駕駛艙與網紗溪底尚有縫隙，楊○○可直接從駕駛座艙口逃出而倖免於難。

李仲仁檢察官會同鑑識科在仁壽營區勘驗同型戰車內部逃生空間

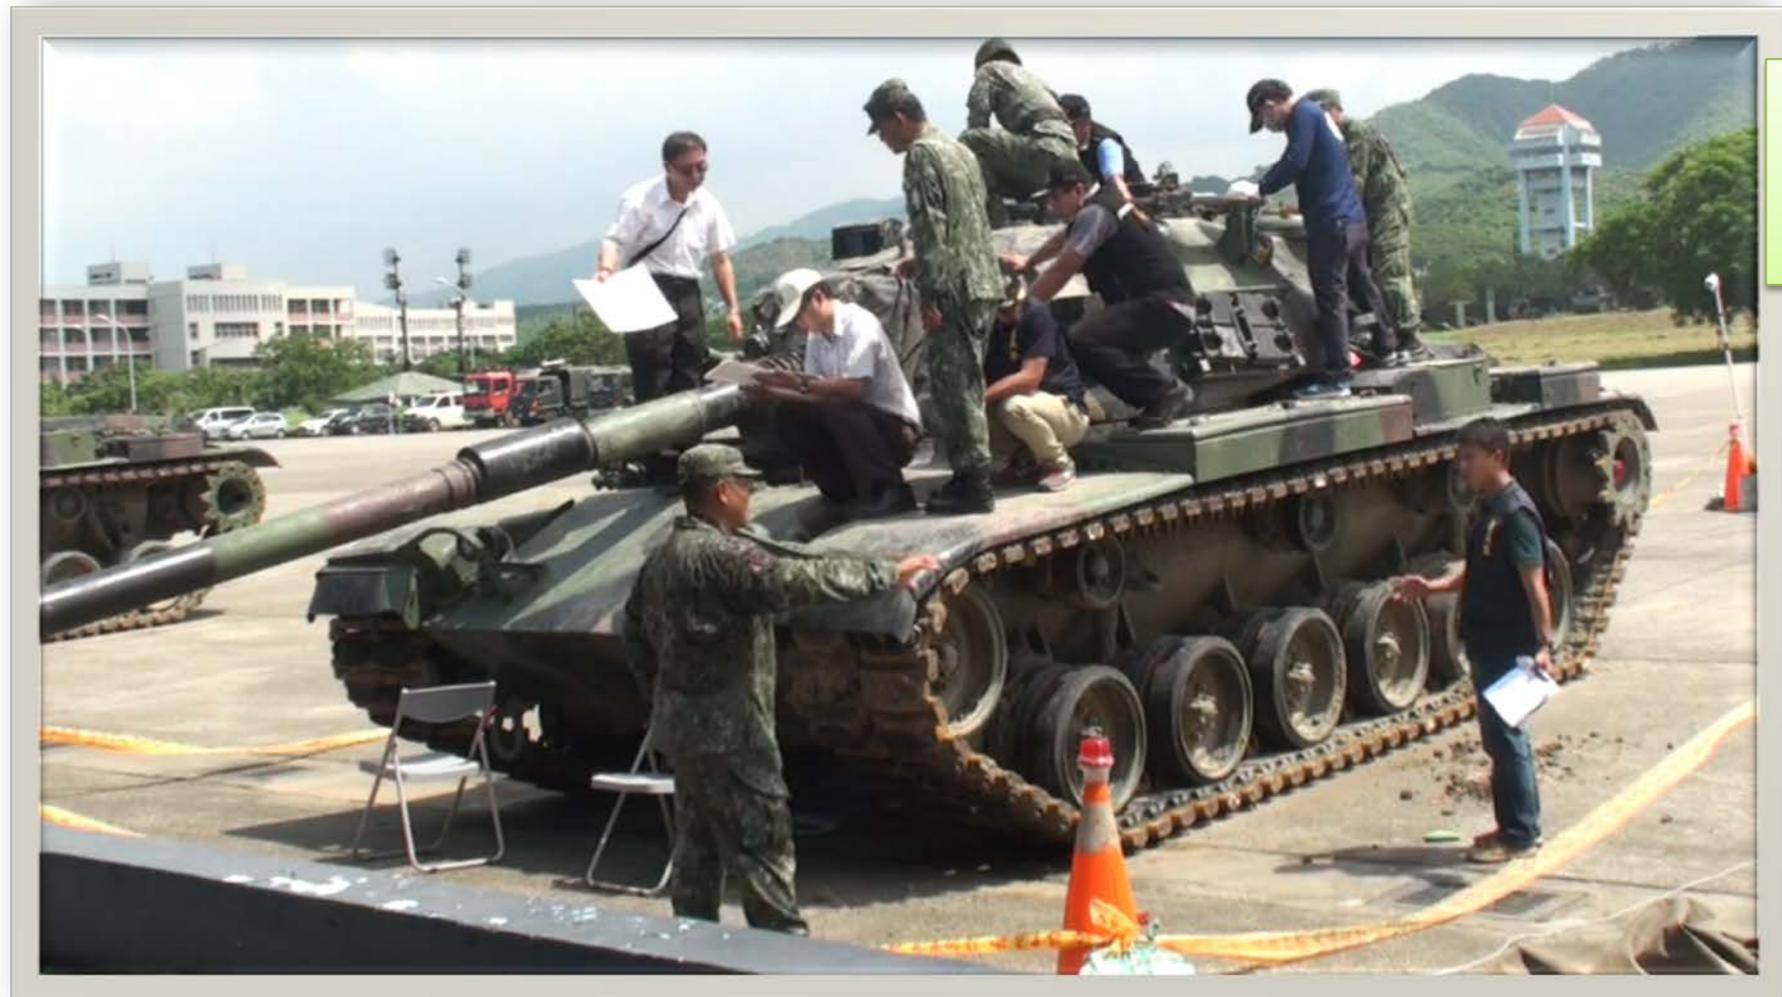
林俊傑主任檢察官(左一)及李仲仁檢察官(左二)會同鑑識科在加祿堂營區勘驗事故戰車內部逃生空間

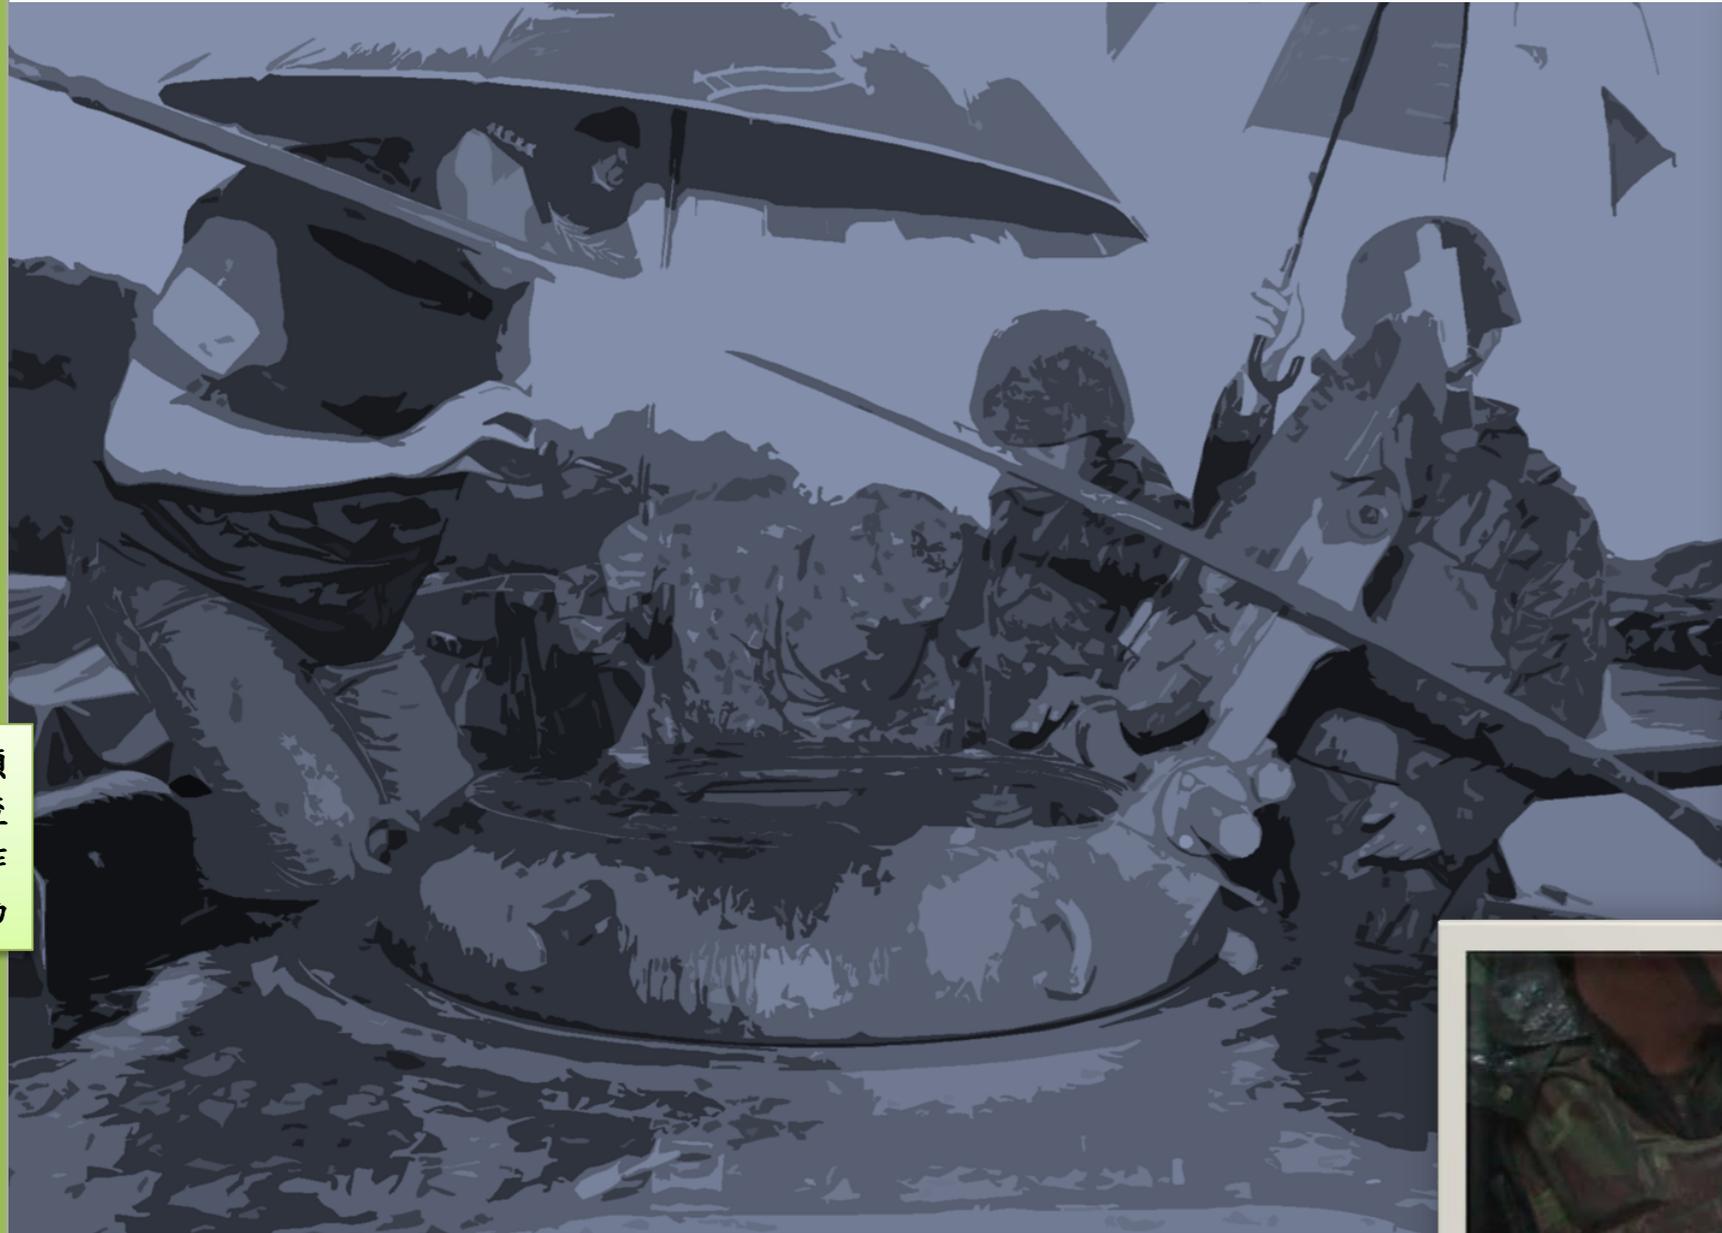
戰車砲管朝前（砲管仰角 0 度），雖戰車駕駛座艙與砲塔座艙有空隙，惟經測量可通過空間寬度僅約 28 公分，實際以人體嘗試通過仍無法穿越，故無法經由此方式，從駕駛座艙進入穿越砲塔座艙與駕駛座艙之空隙，救援受困於砲塔座艙內之人員。再者，戰車翻覆時，原本在駕駛座艙底部逃生口轉成朝上狀態，逃生口設置以連動鐵栓扣住重量 78.96 公斤圓形鐵板，該連動鐵栓必須由駕駛座艙內方能啟動，故案發時救援人員無法從外部打開進行救援。

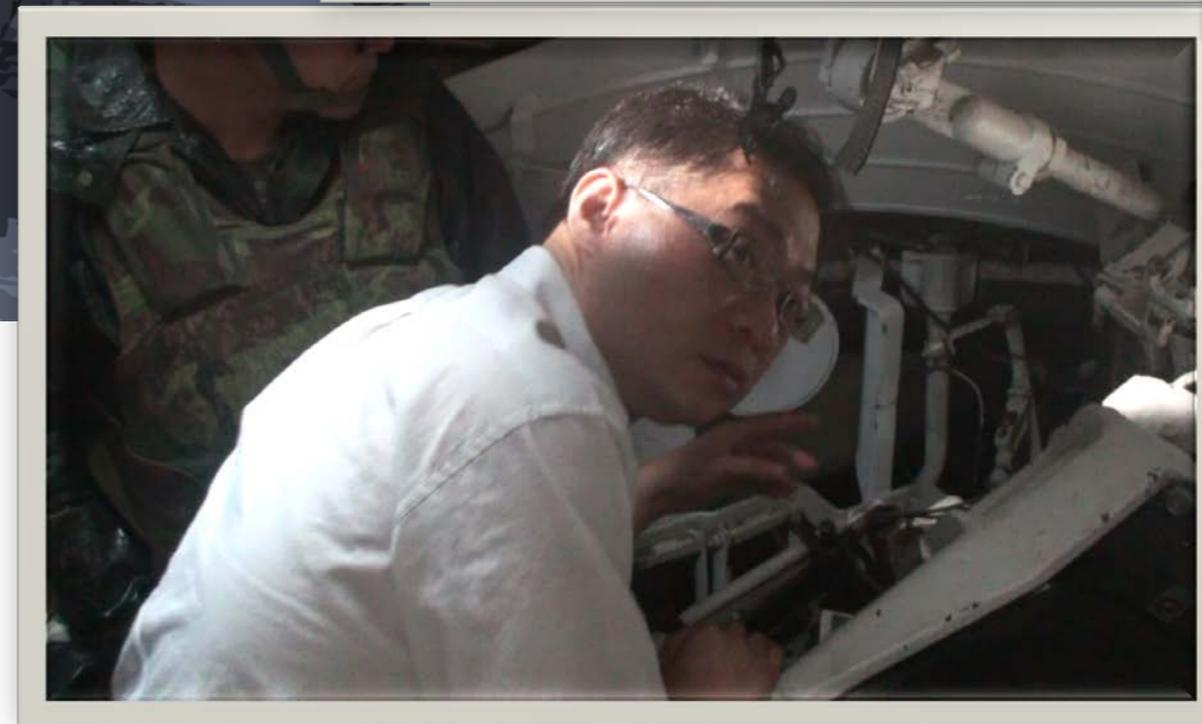
林俊傑主任檢察官(白衣者)會同鑑識科在加祿堂營區勘驗同型戰車內部逃生空間

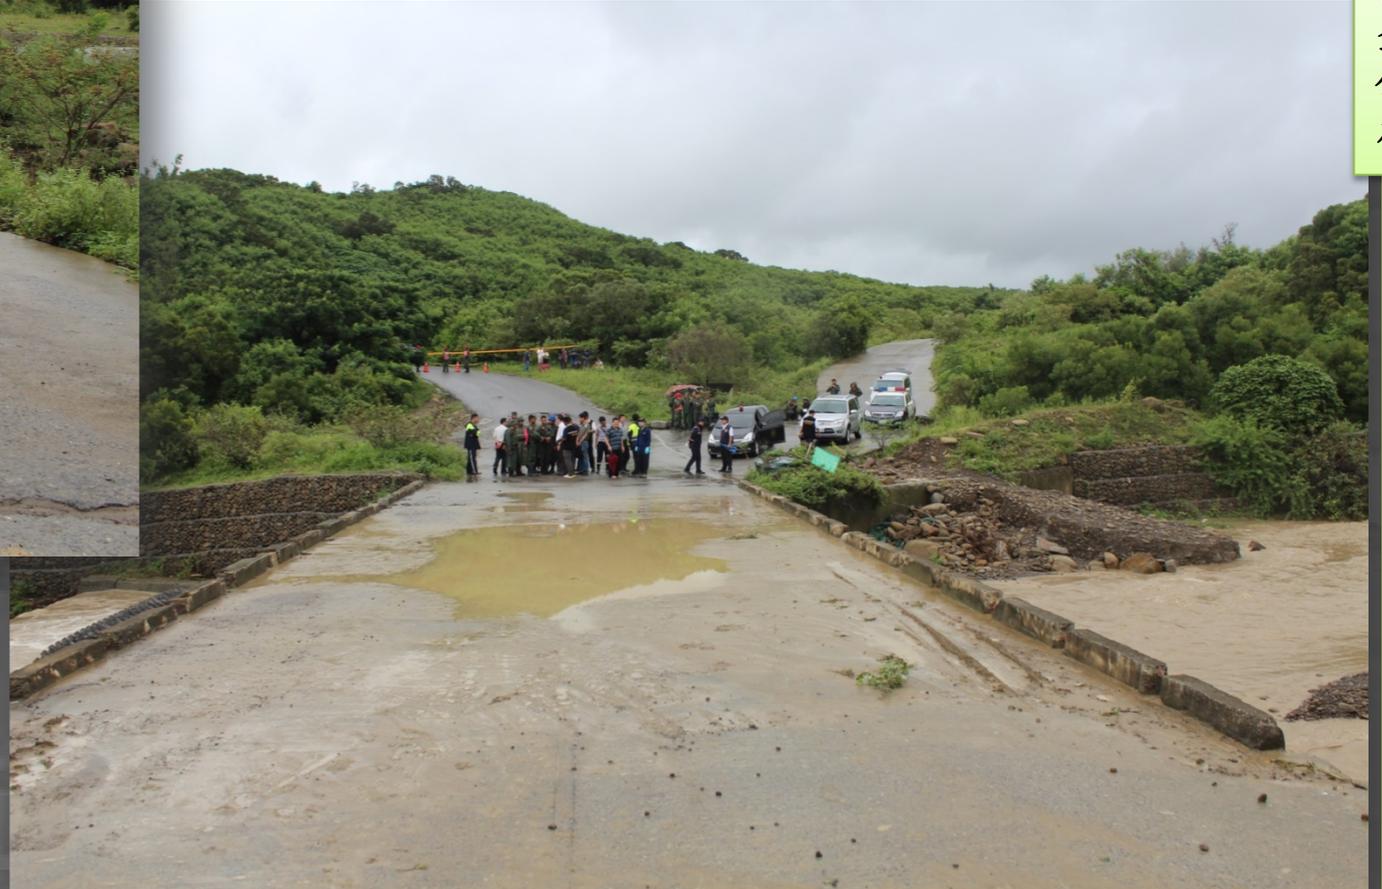
檢察官請警方拍照及測繪案發現場動線

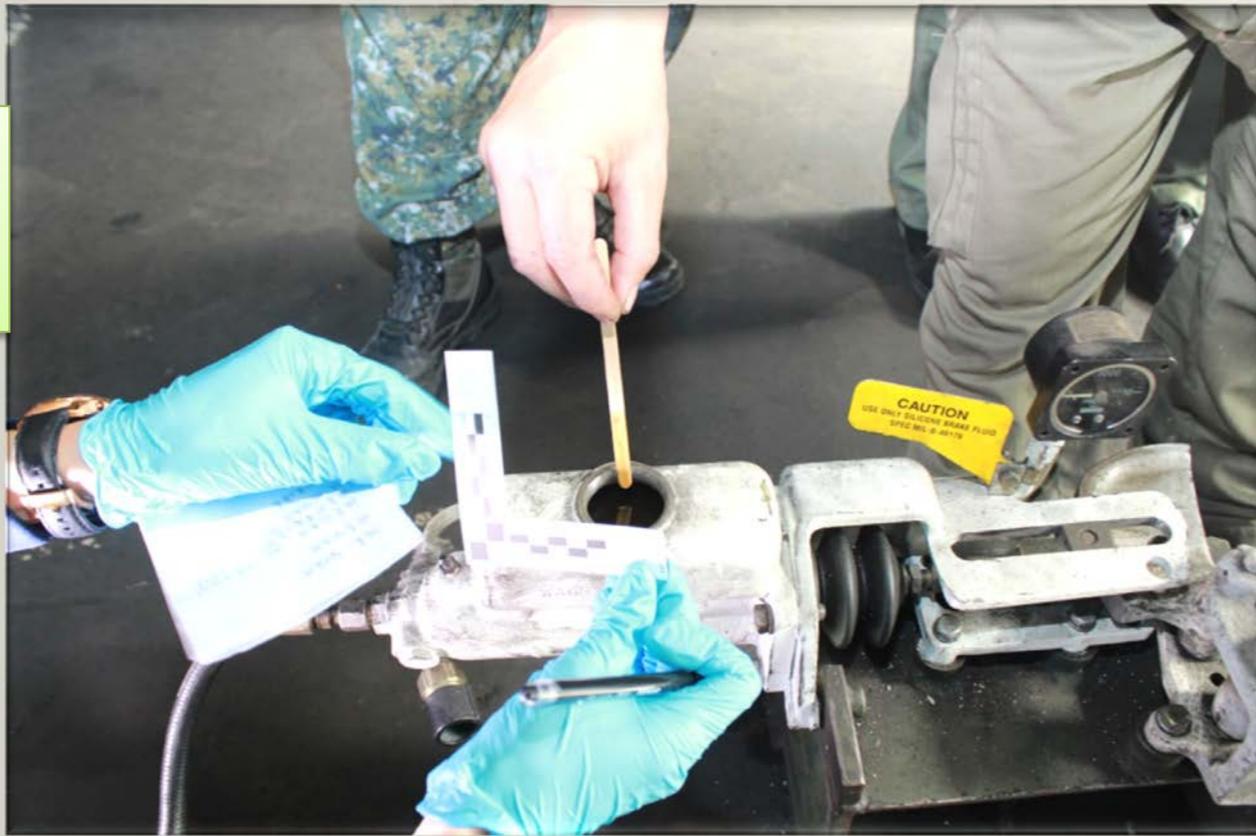
105 年 11 月 15 日於陸軍兵工整備發展中心量測煞車油壺內油量高度情形。

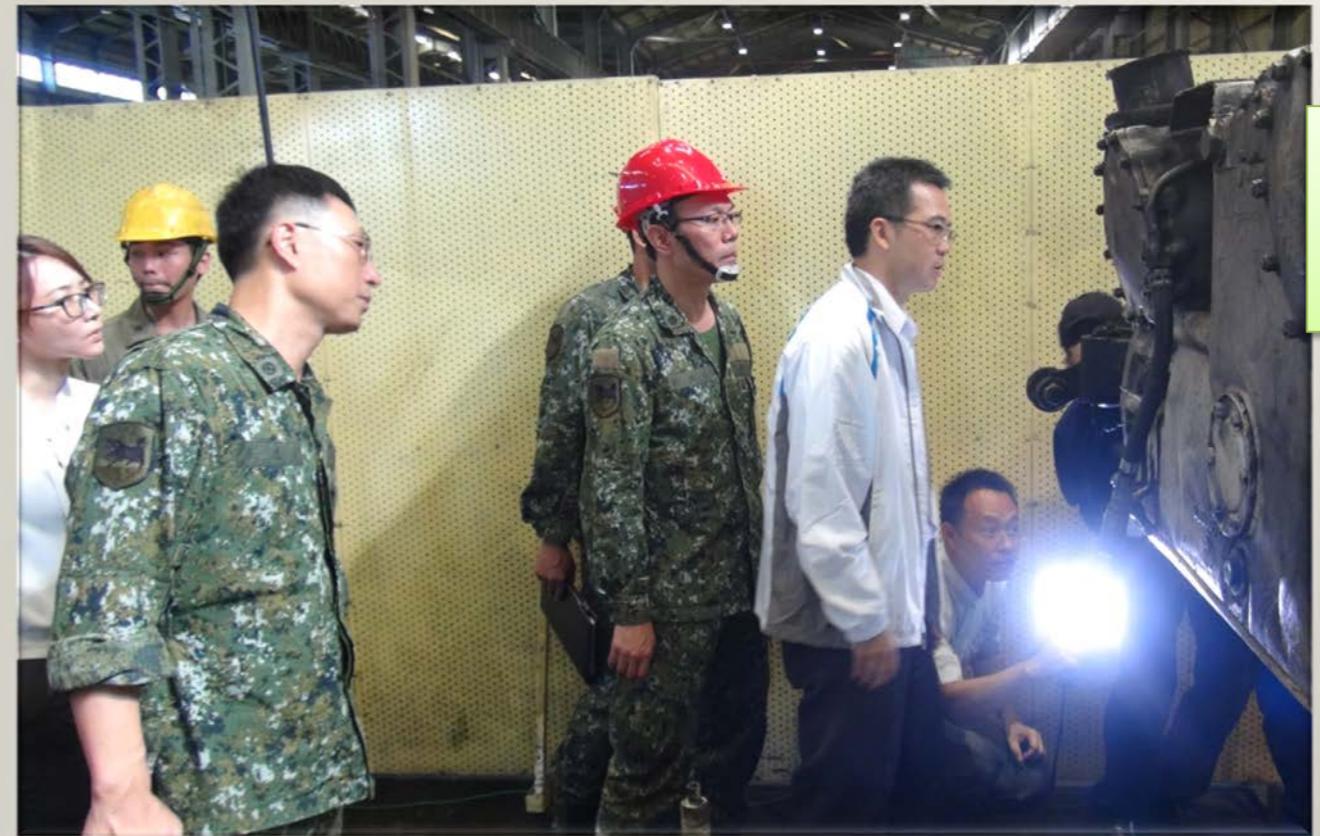
105 年 11 月 15 日蔡佩容主任檢察官(左一)、李仲仁檢察官(右二)及王陳龍檢察事務官(右一)在南投
兵整中心拆解事故戰車後，檢查事故戰車引擎有無受損。
