## 四、現場測繪

### (一)、保全現場跡證

## 0816 屏東恆春戰車翻覆實錄

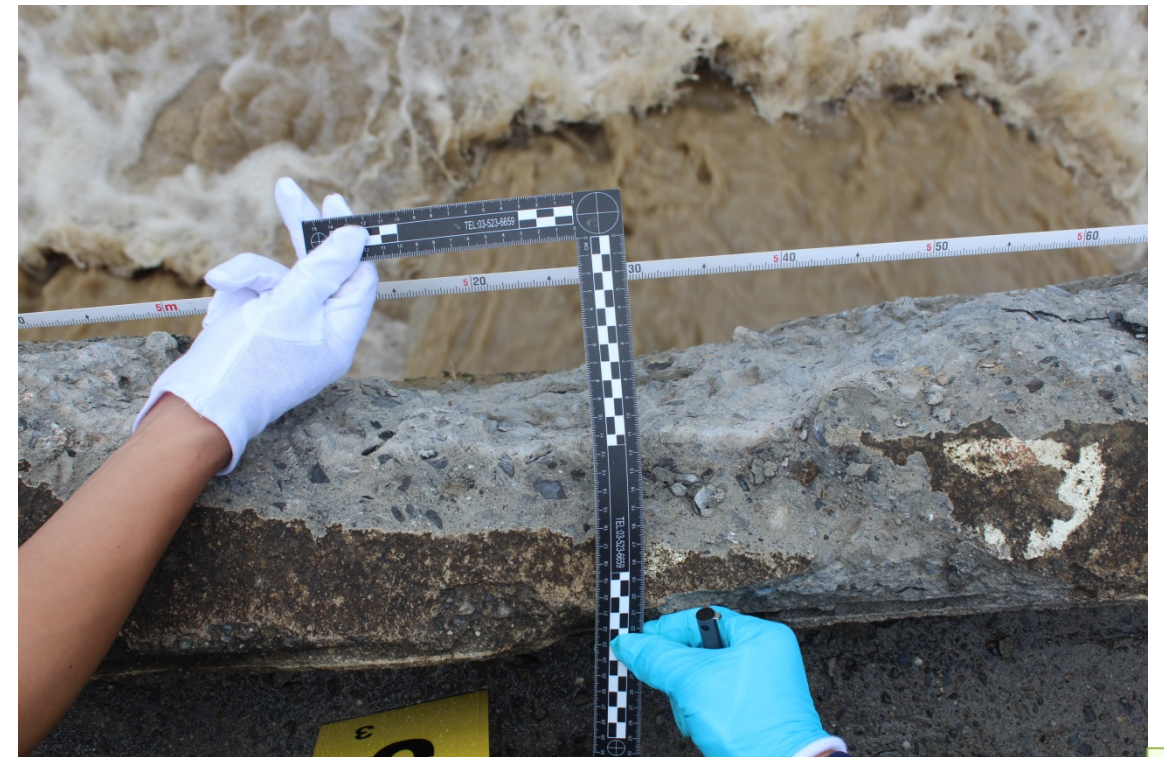
量測編號第3號護欄受損情形

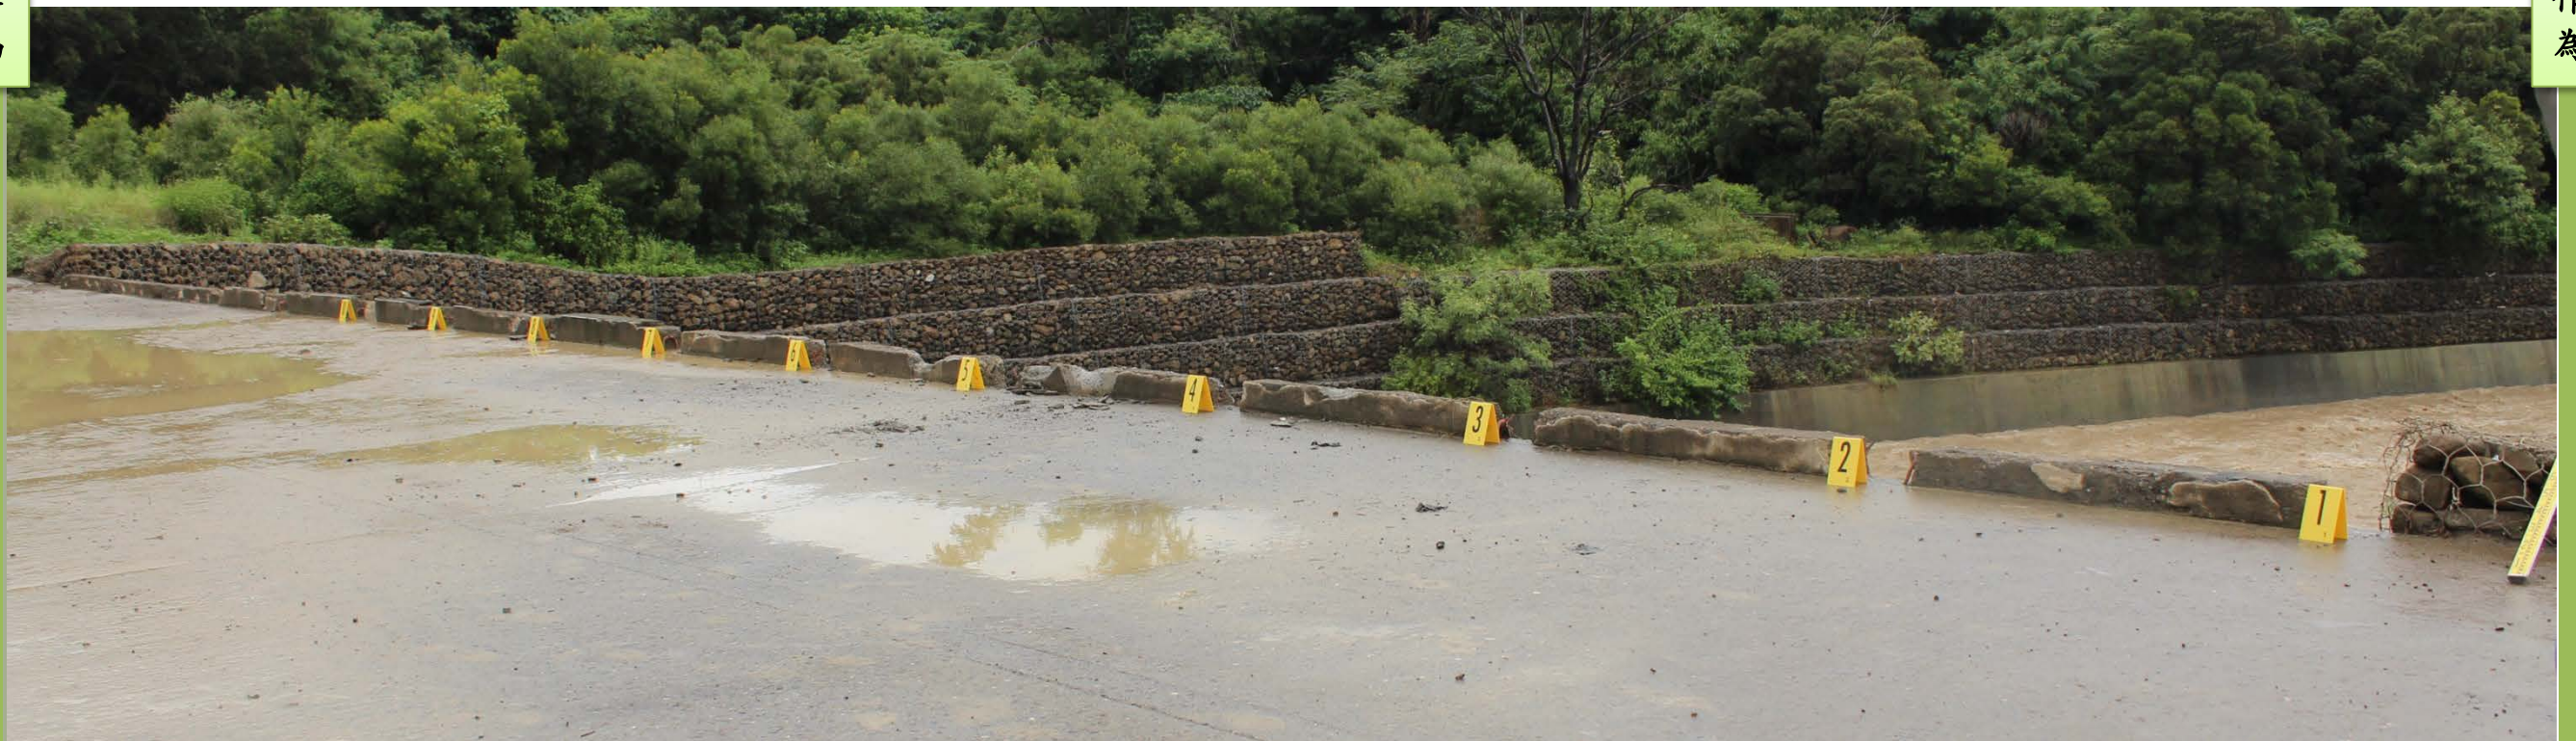
針對每座護欄受損情形進行勘察

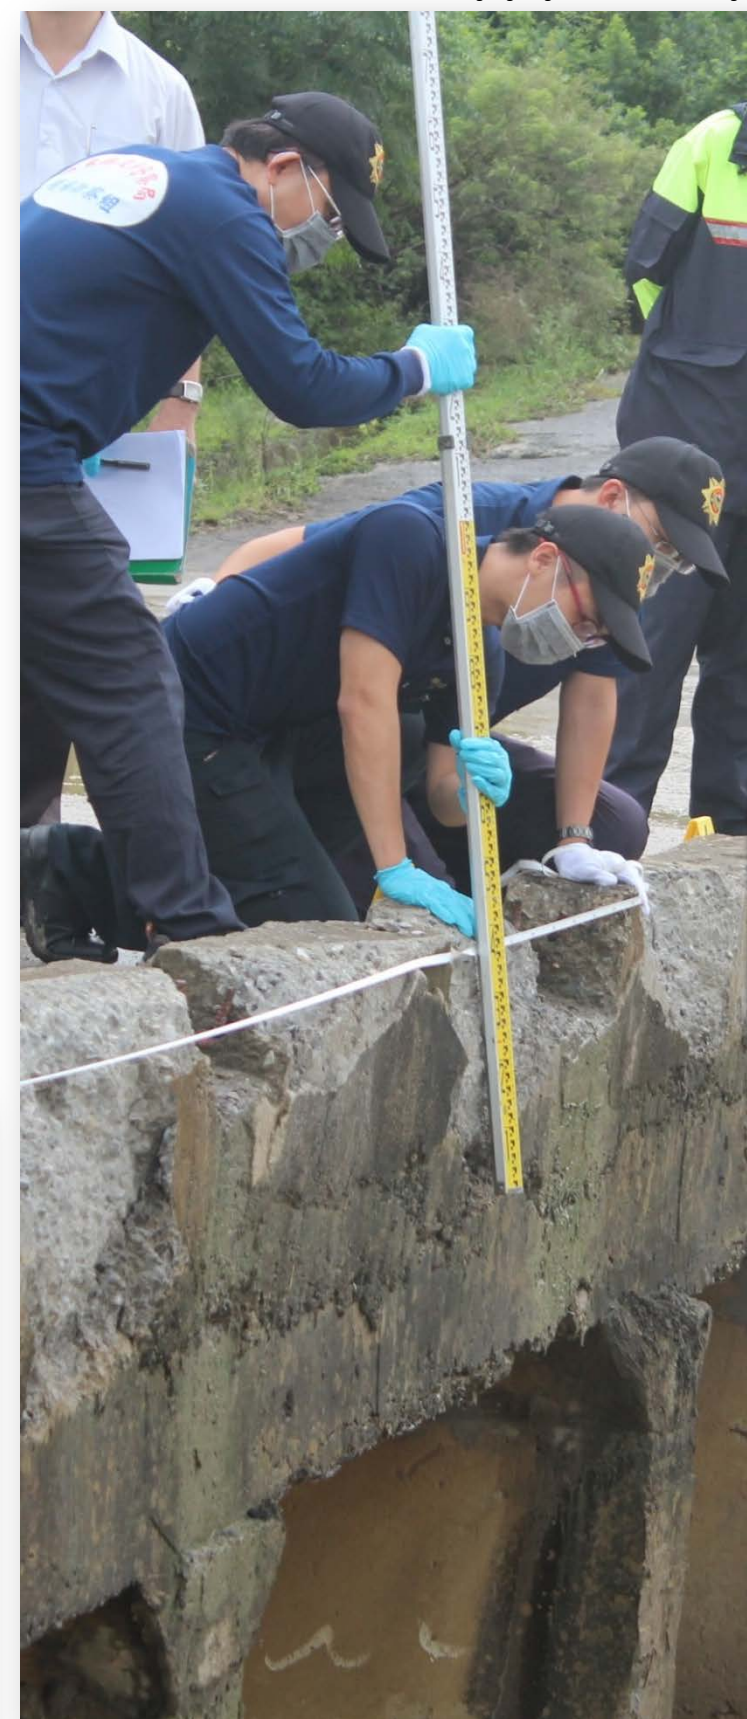
針對護欄受損情形進行勘察及量測情形

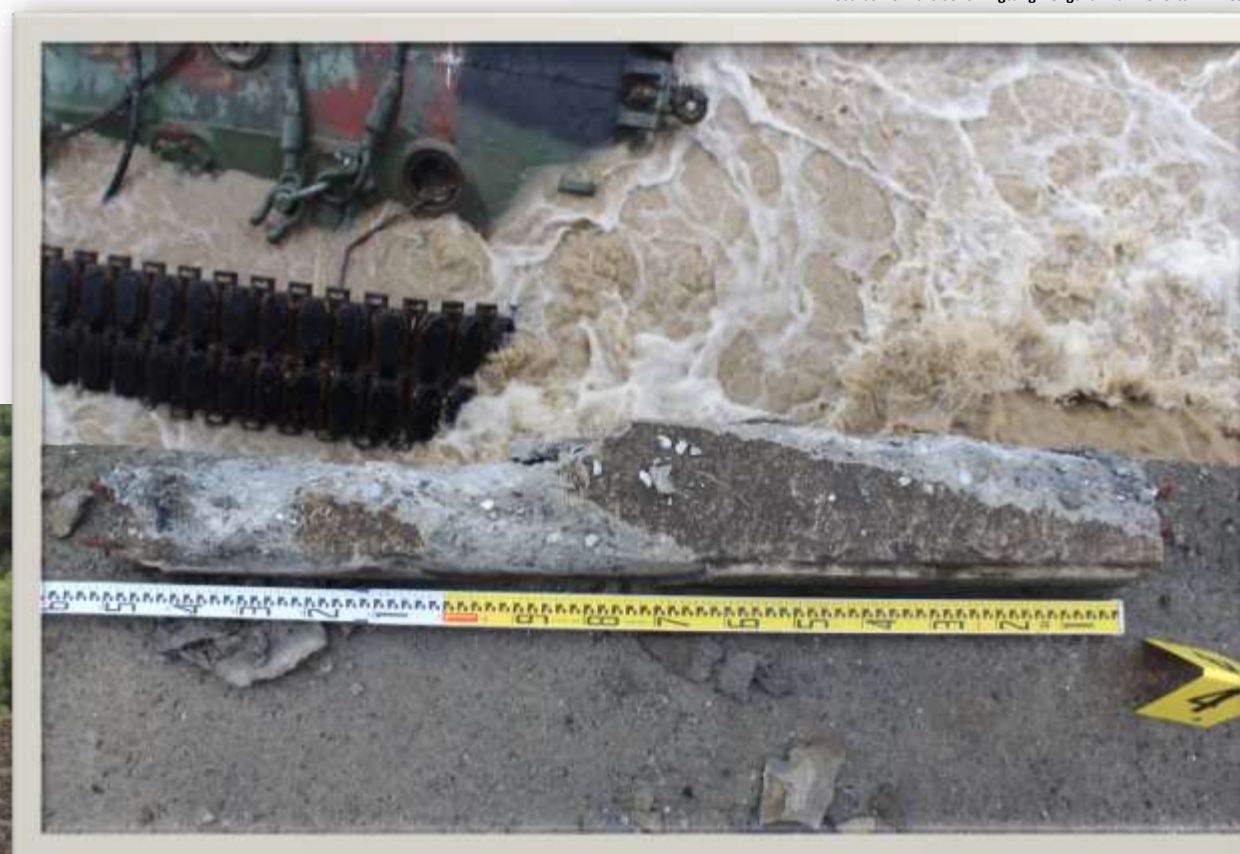
編號第 4 號護欄毀損情形

現場勘察發現網紗溪橋面上西側護欄自北往南起算編號第 1 至第 8 號護欄有到編號第 3、4、5 號護欄，護欄內側（靠橋面）受損最嚴重為編號第 4 號護欄，溪橋時，首先撞擊護欄位置，必然會造成護欄內側（靠橋面）有劇烈損壞。

編號第 4 號護欄內側受損部位自內側延伸到上方並呈現一方向性損壞，並量測該受損部位方向延伸與護欄南北向夾角角度為 21 度，再測量橋面南北向與斜坡夾角為 30 度，所以正常戰車行駛斜坡而下，應轉彎 30 度方能順利轉入橋面而與橋面平行，當日事故戰車左轉彎進入橋面時僅轉彎 9 度，確實轉彎角度不足。

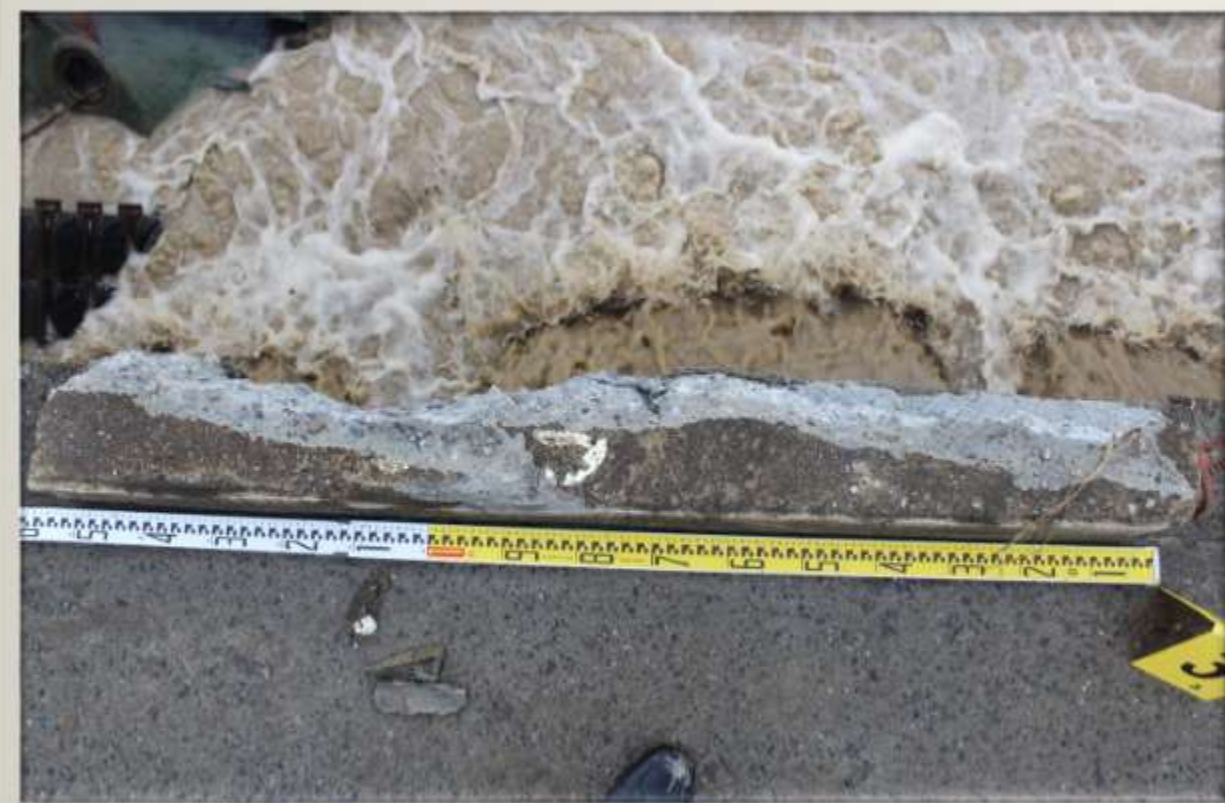
現場橋面護欄共 14 座（長 150 至 155 公分、寬 20 公分、高 12 至 15 公分，間距 30 公分），護欄編號第 1 至第 8 號均有毀損新痕，均予以測量毀損面積，其中以編號第 2、3、4、5 號護欄之毀損情形最為明顯，且與事故戰車翻覆位置最為吻合。

編號第 3 號護欄毀損情形

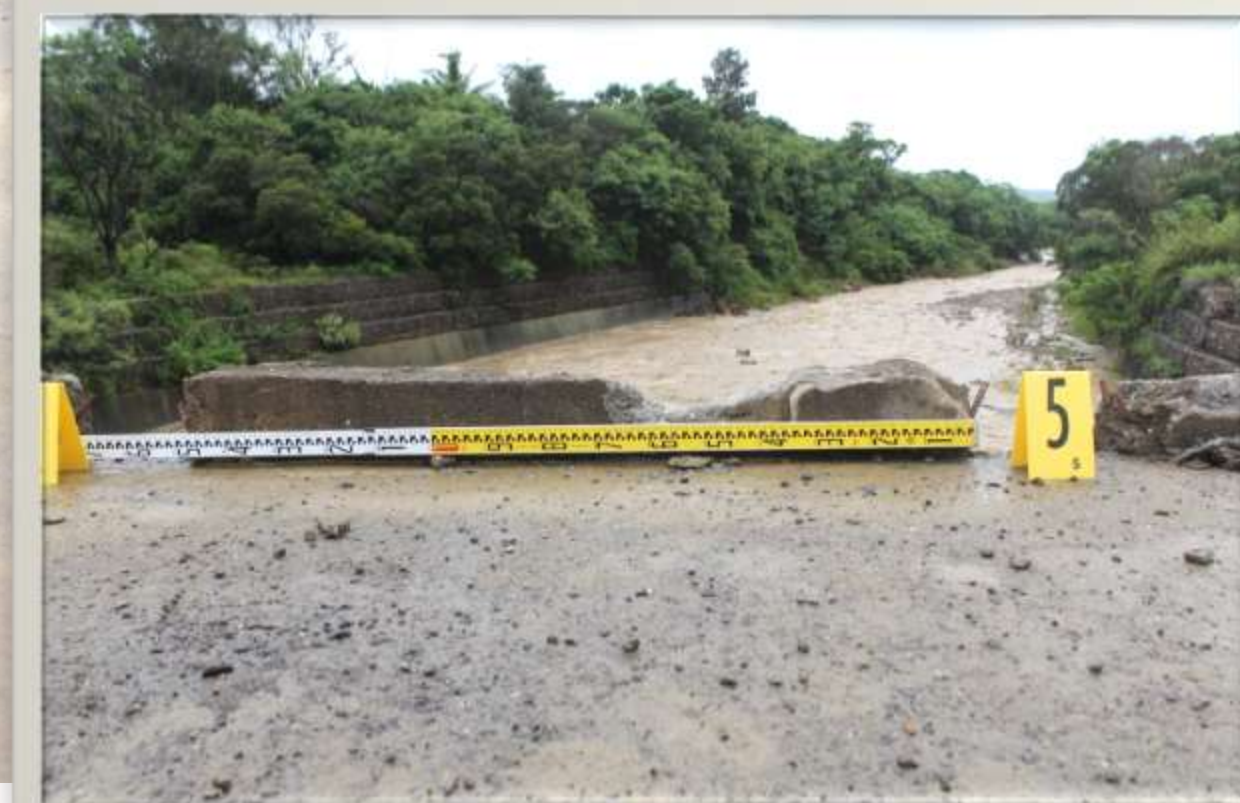
編號第 5 號護欄毀損情形

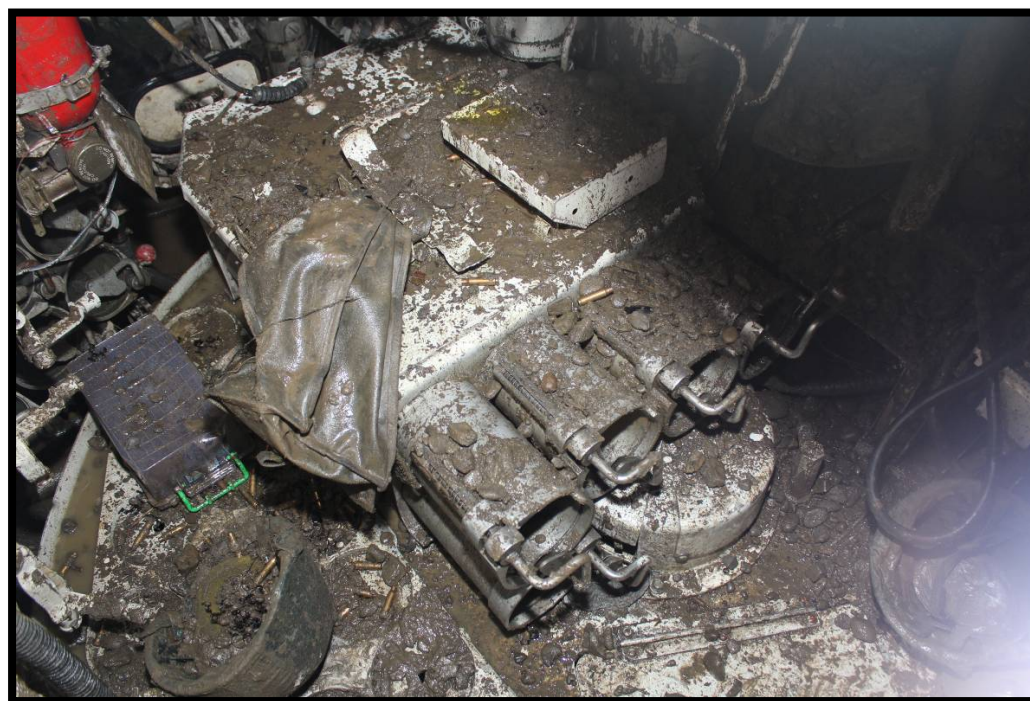
事故戰車內部砲管下方情形

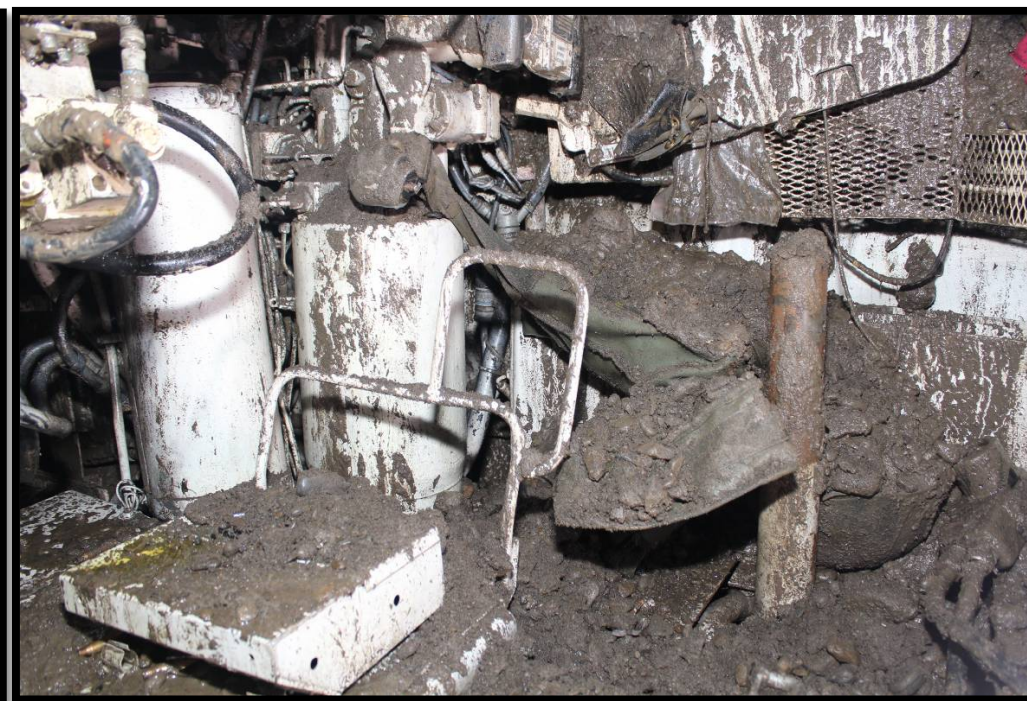
事故戰車內部右側情形

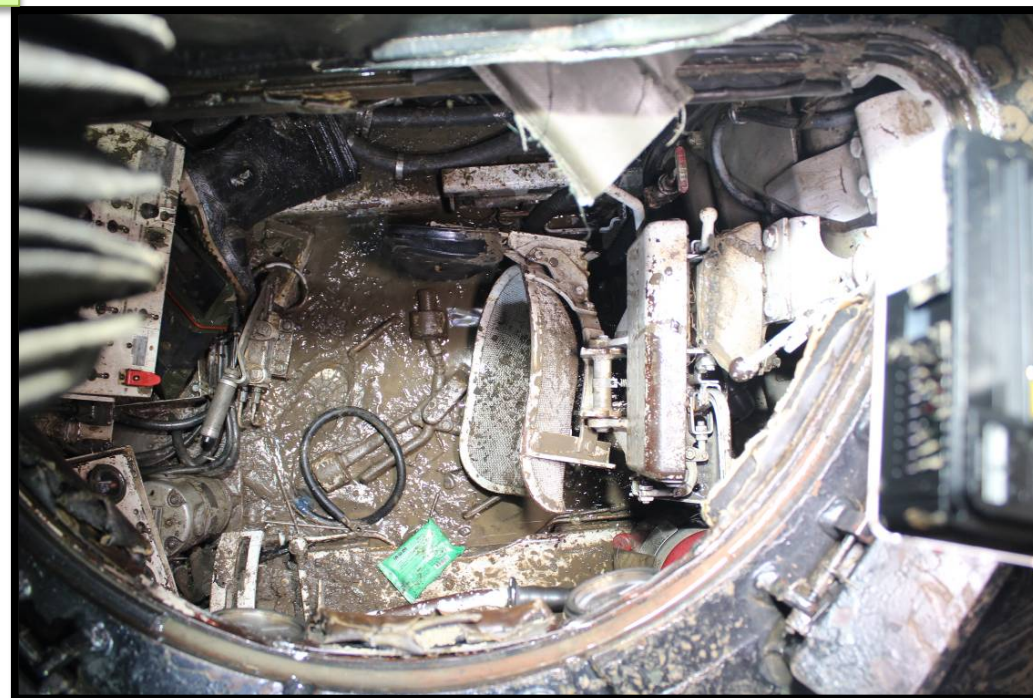
事故戰車在經由吊車從網紗溪吊起時，檢察官立即進入戰車駕駛艙確認戰車排檔桿位置是在「N 檔」位置並請鑑識人員拍照存證，以確認戰車在翻覆前，本案戰車駕駛最後操作戰車之駕駛動作為何，另外請非本案戰車駕駛兵進入駕駛艙內，踩踏本案事故戰車從網紗溪吊起後，當下煞車壓力為何，同時請軍方人員檢查戰車有無軍備遺落，經軍方檢查後確認包括機槍、無線電等多項軍備有缺少，因時值深夜，指示軍方人員將現場封鎖，隔日再派員到網紗溪打撈。

事故戰車駕駛艙內部狀況

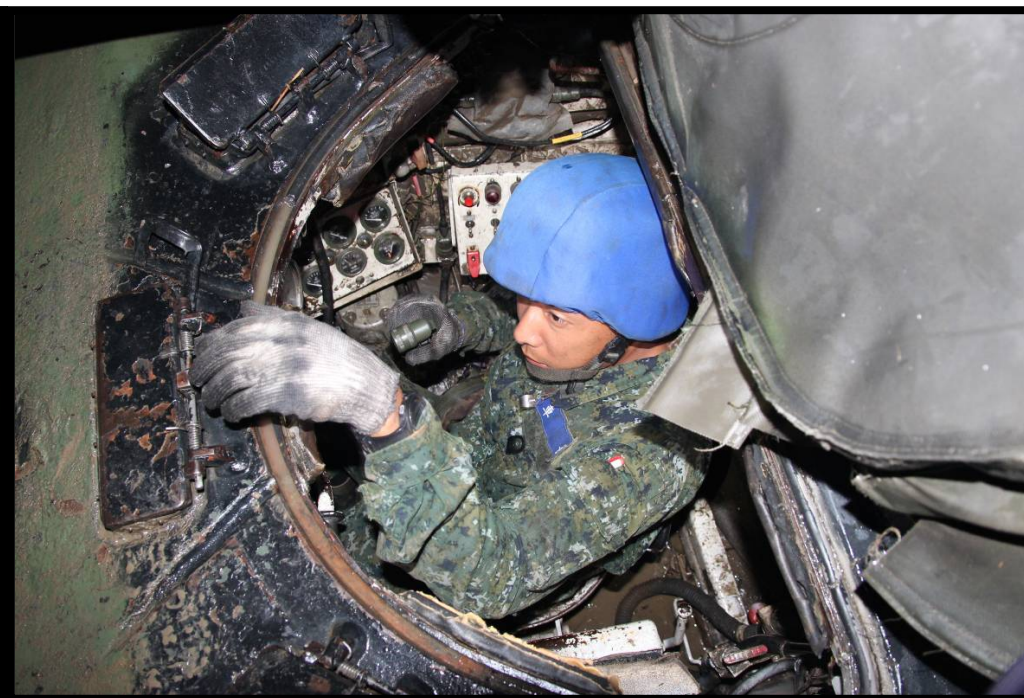
請軍方駕駛人員進入駕駛艙測試煞車壓力狀況

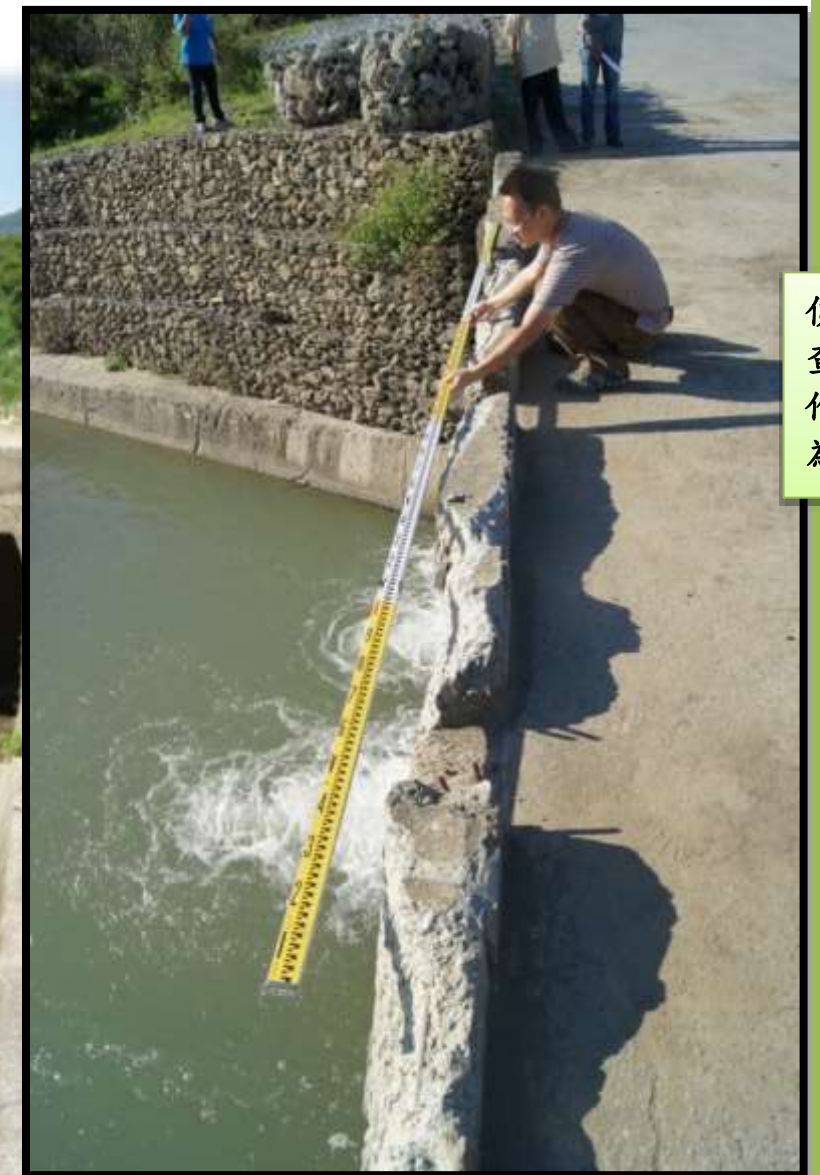
李仲仁檢察官及王陳龍檢察事務官於案發現場以尺規模擬戰車行進軌跡

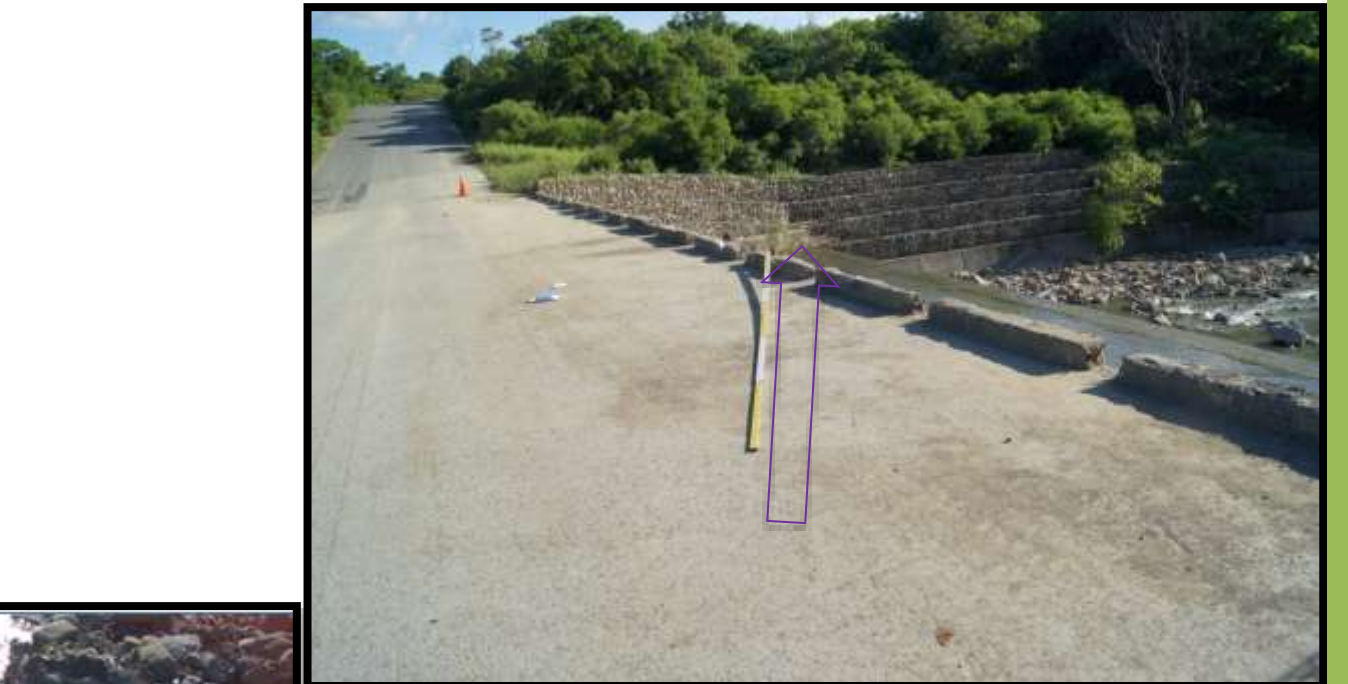
研判事故戰車碰撞護欄方向、角度及位置

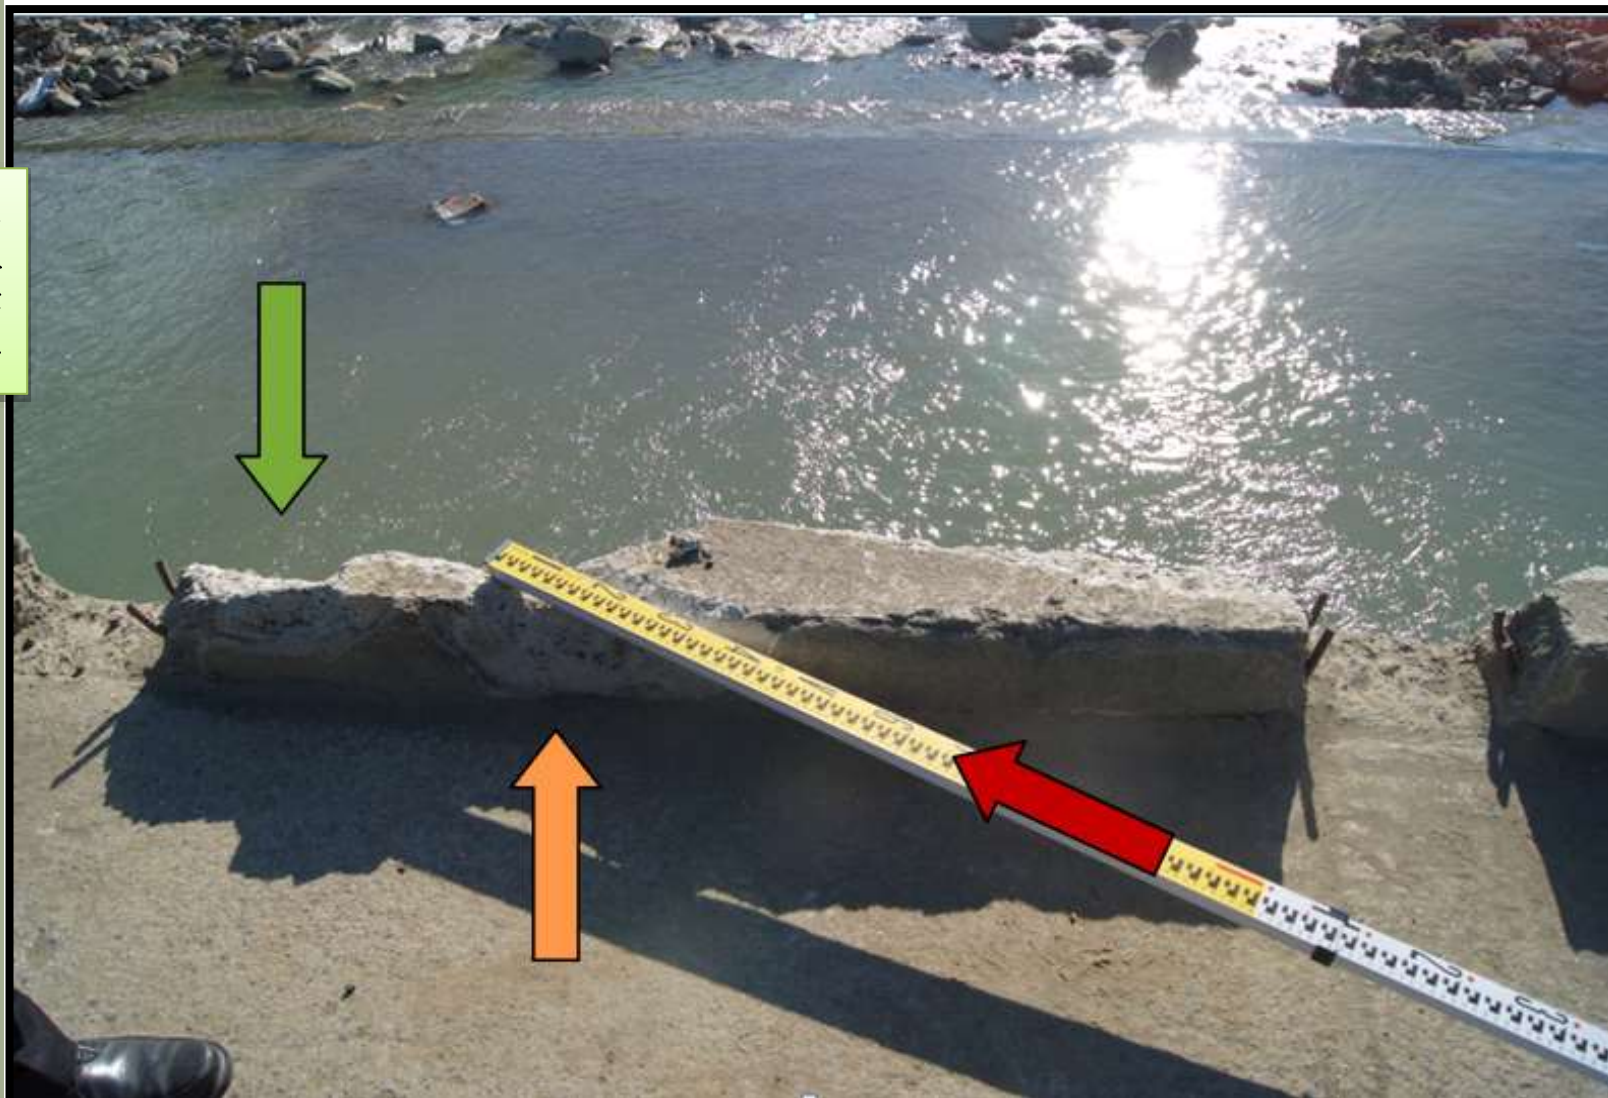
編號第 4 號護欄中段有一明顯毀損部分（橘色箭頭處），疑為事故戰車駛上護欄的故戰車行駛方向

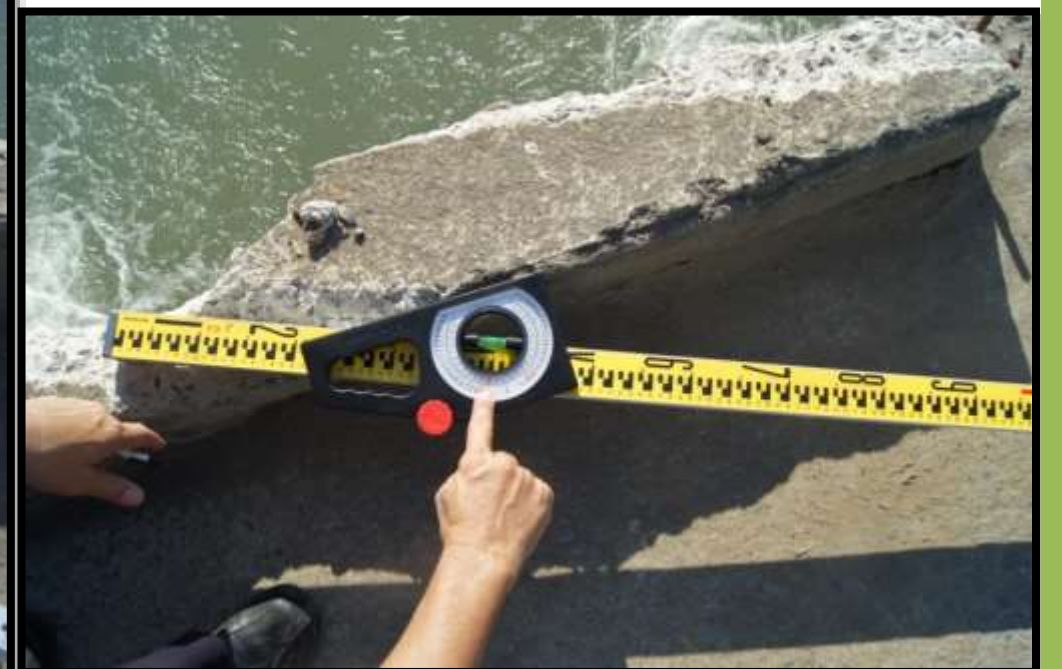
第一撞擊點（按即右側履帶最初駛上護欄之碰撞點），角度為 21 度，紅色箭頭為事故戰車行駛方向

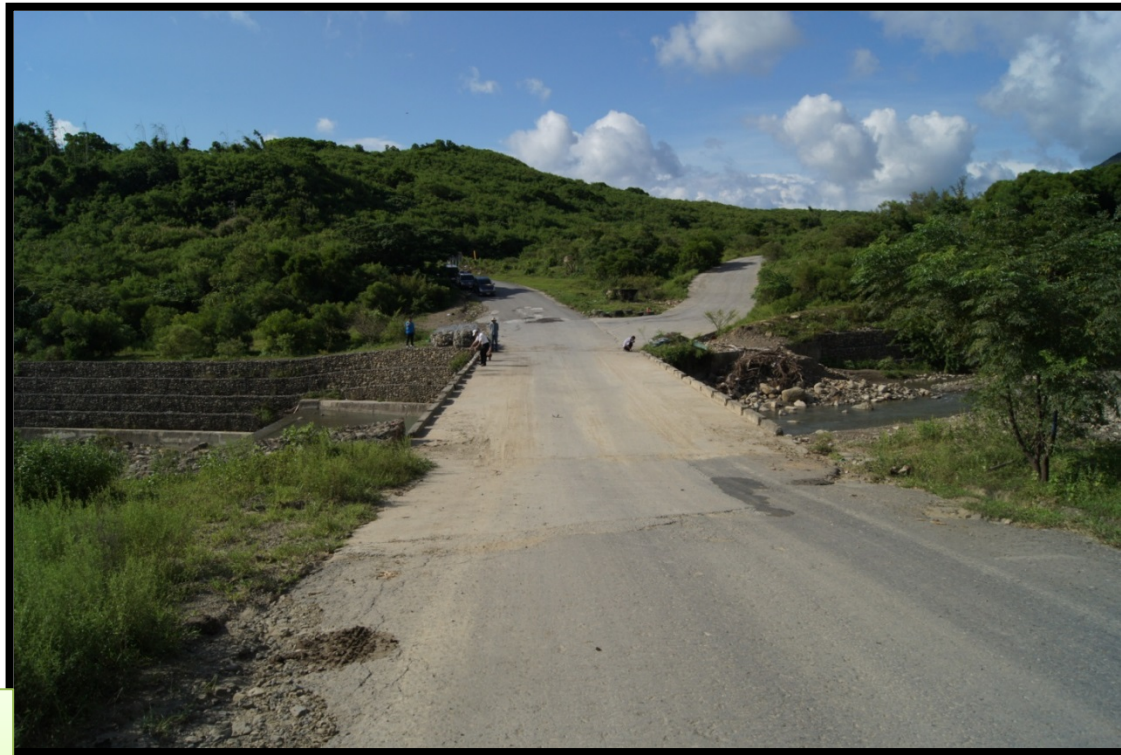
現場斜坡坡度情形

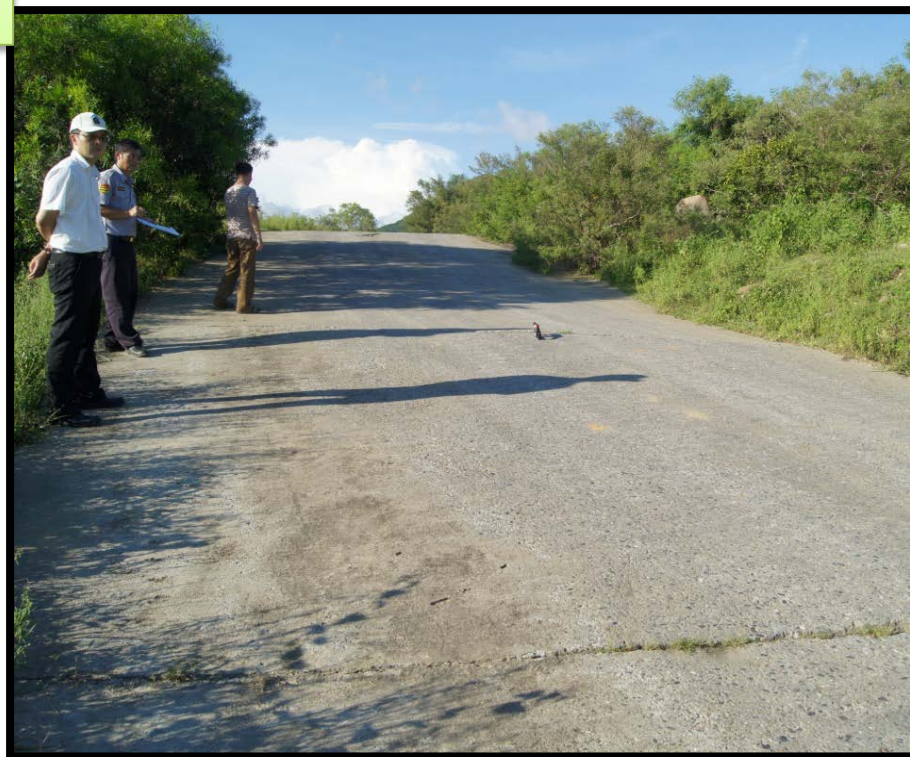
斜坡坡度各坡段量測情形

請交通隊測量事發地點斜坡坡度（共 10 個坡段），坡頂至坡底總長約 69.9 公尺，自坡頂往下約每 6 公尺測量 1 次角度，角度分別為 10.1 度、10 度、10 度、9 度、9 度、2 度、3 度、3 度、4 度、6 度，換算坡度分別為 17.81%、17.63%、17.63%、15.83%、15.83%、3.49%、5.24%、5.24%、6.99%、10.51%。

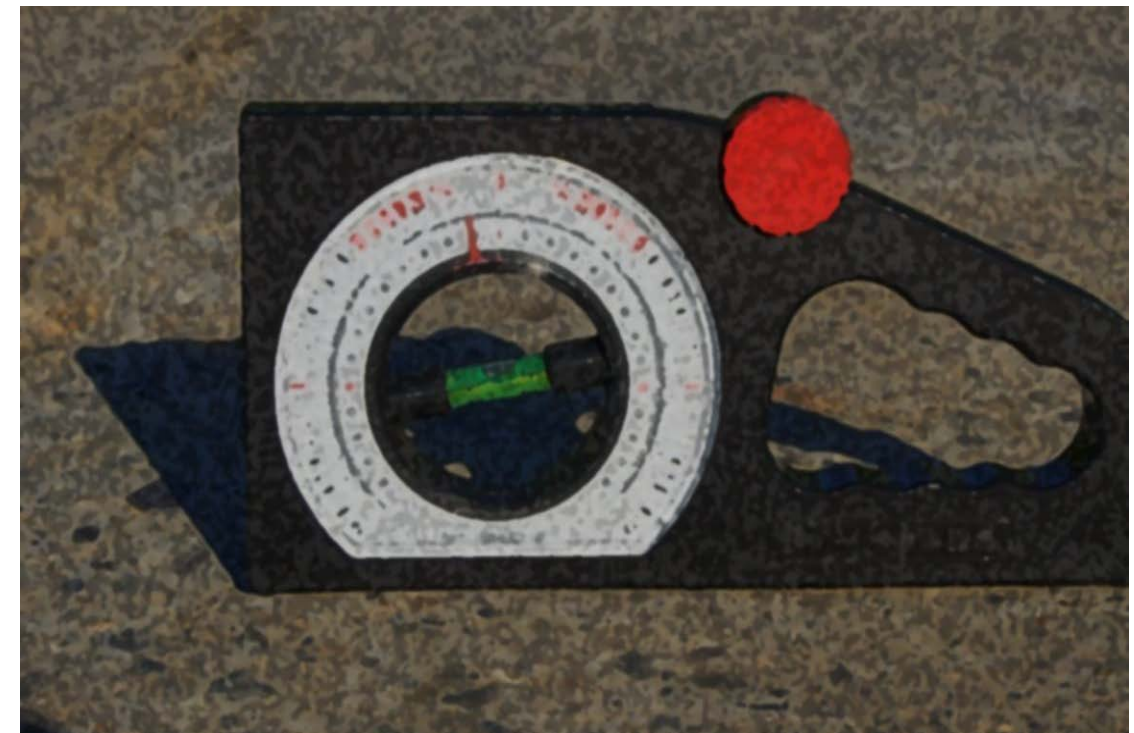
水平測量儀測量現場斜坡坡度
