六、委託汽車同業公會鑑定

(一)、105 年 8 月 21 日進行第一次鑑定

0816 屏東恆春戰車翻覆實錄

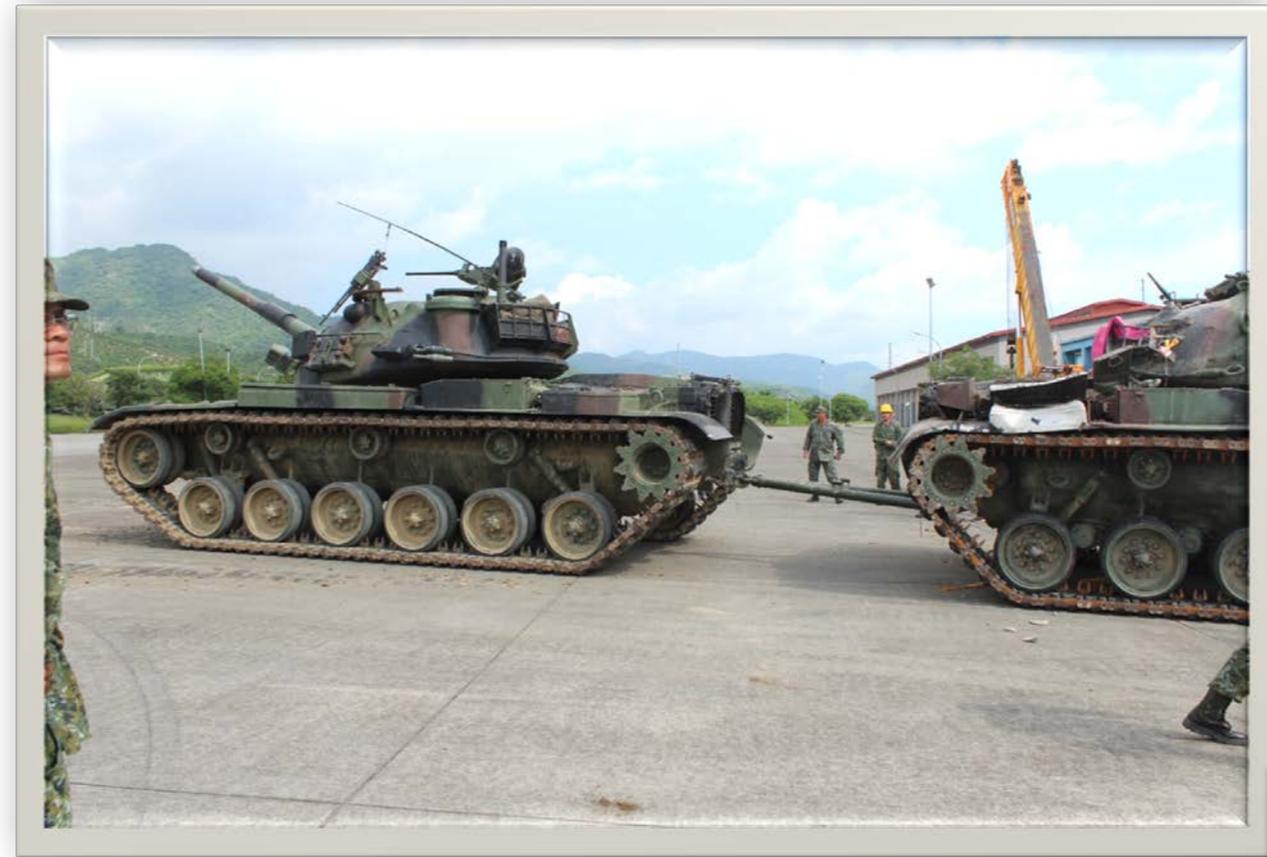
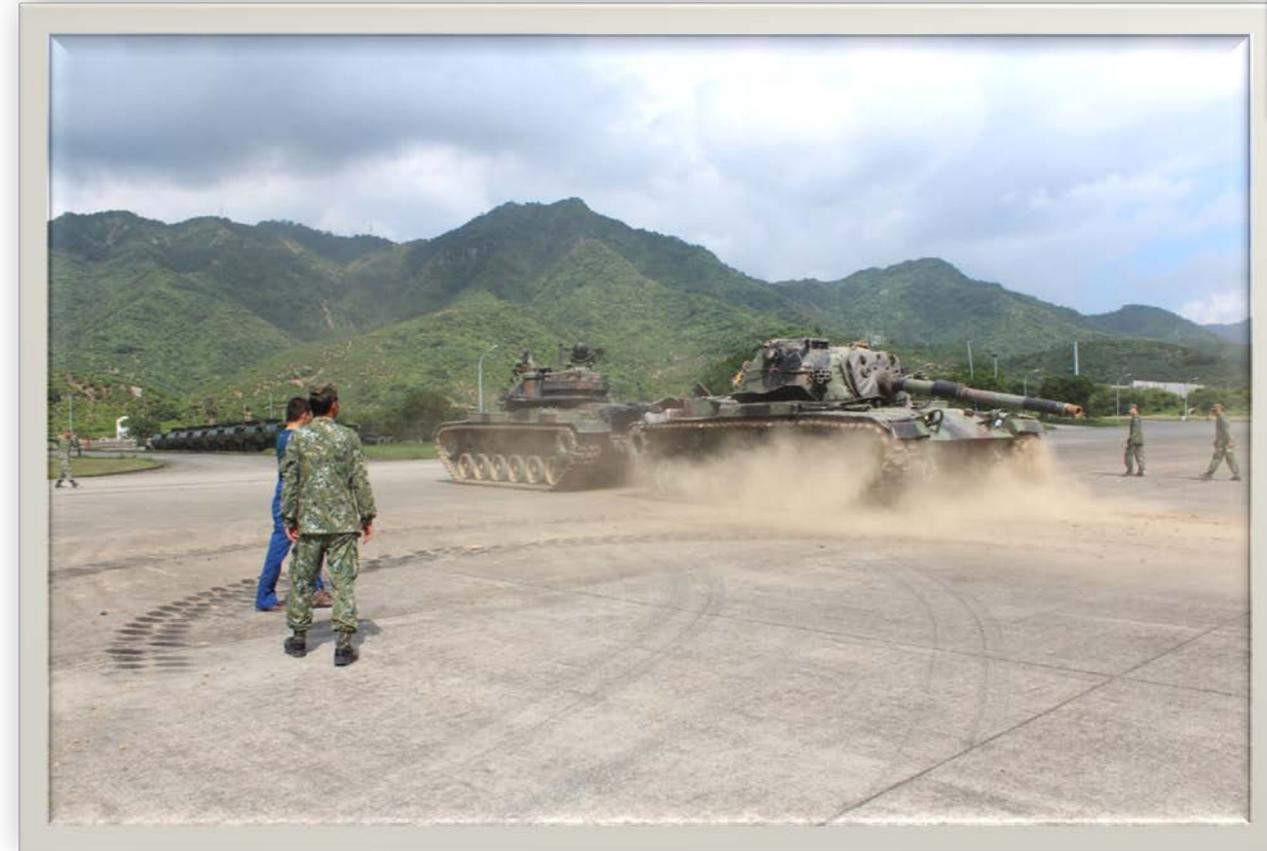
本署囑託台灣區汽車修理同業公會進行本案事故戰車機械性能鑑定，事故戰車於 105 年 8 月 16 日扣案後，未進行任何維修，李仲仁檢察官於 105 年 8 月 21 日，會同鑑定機關人員、屏東憲兵隊、屏東縣政府警察局鑑識科，在空軍所屬屏東「加祿堂營區」，以同型戰車拖拉本案事故戰車進行測試，事故戰車可被順利拖動，且履帶迴轉正常，主動輪可正常被履帶帶動旋轉，未發現有任何機件卡死之情形，此測試可證履帶功能正常且其最終傳動系統連結功能正常。

同型戰車拖拉事故戰車測試煞車狀況

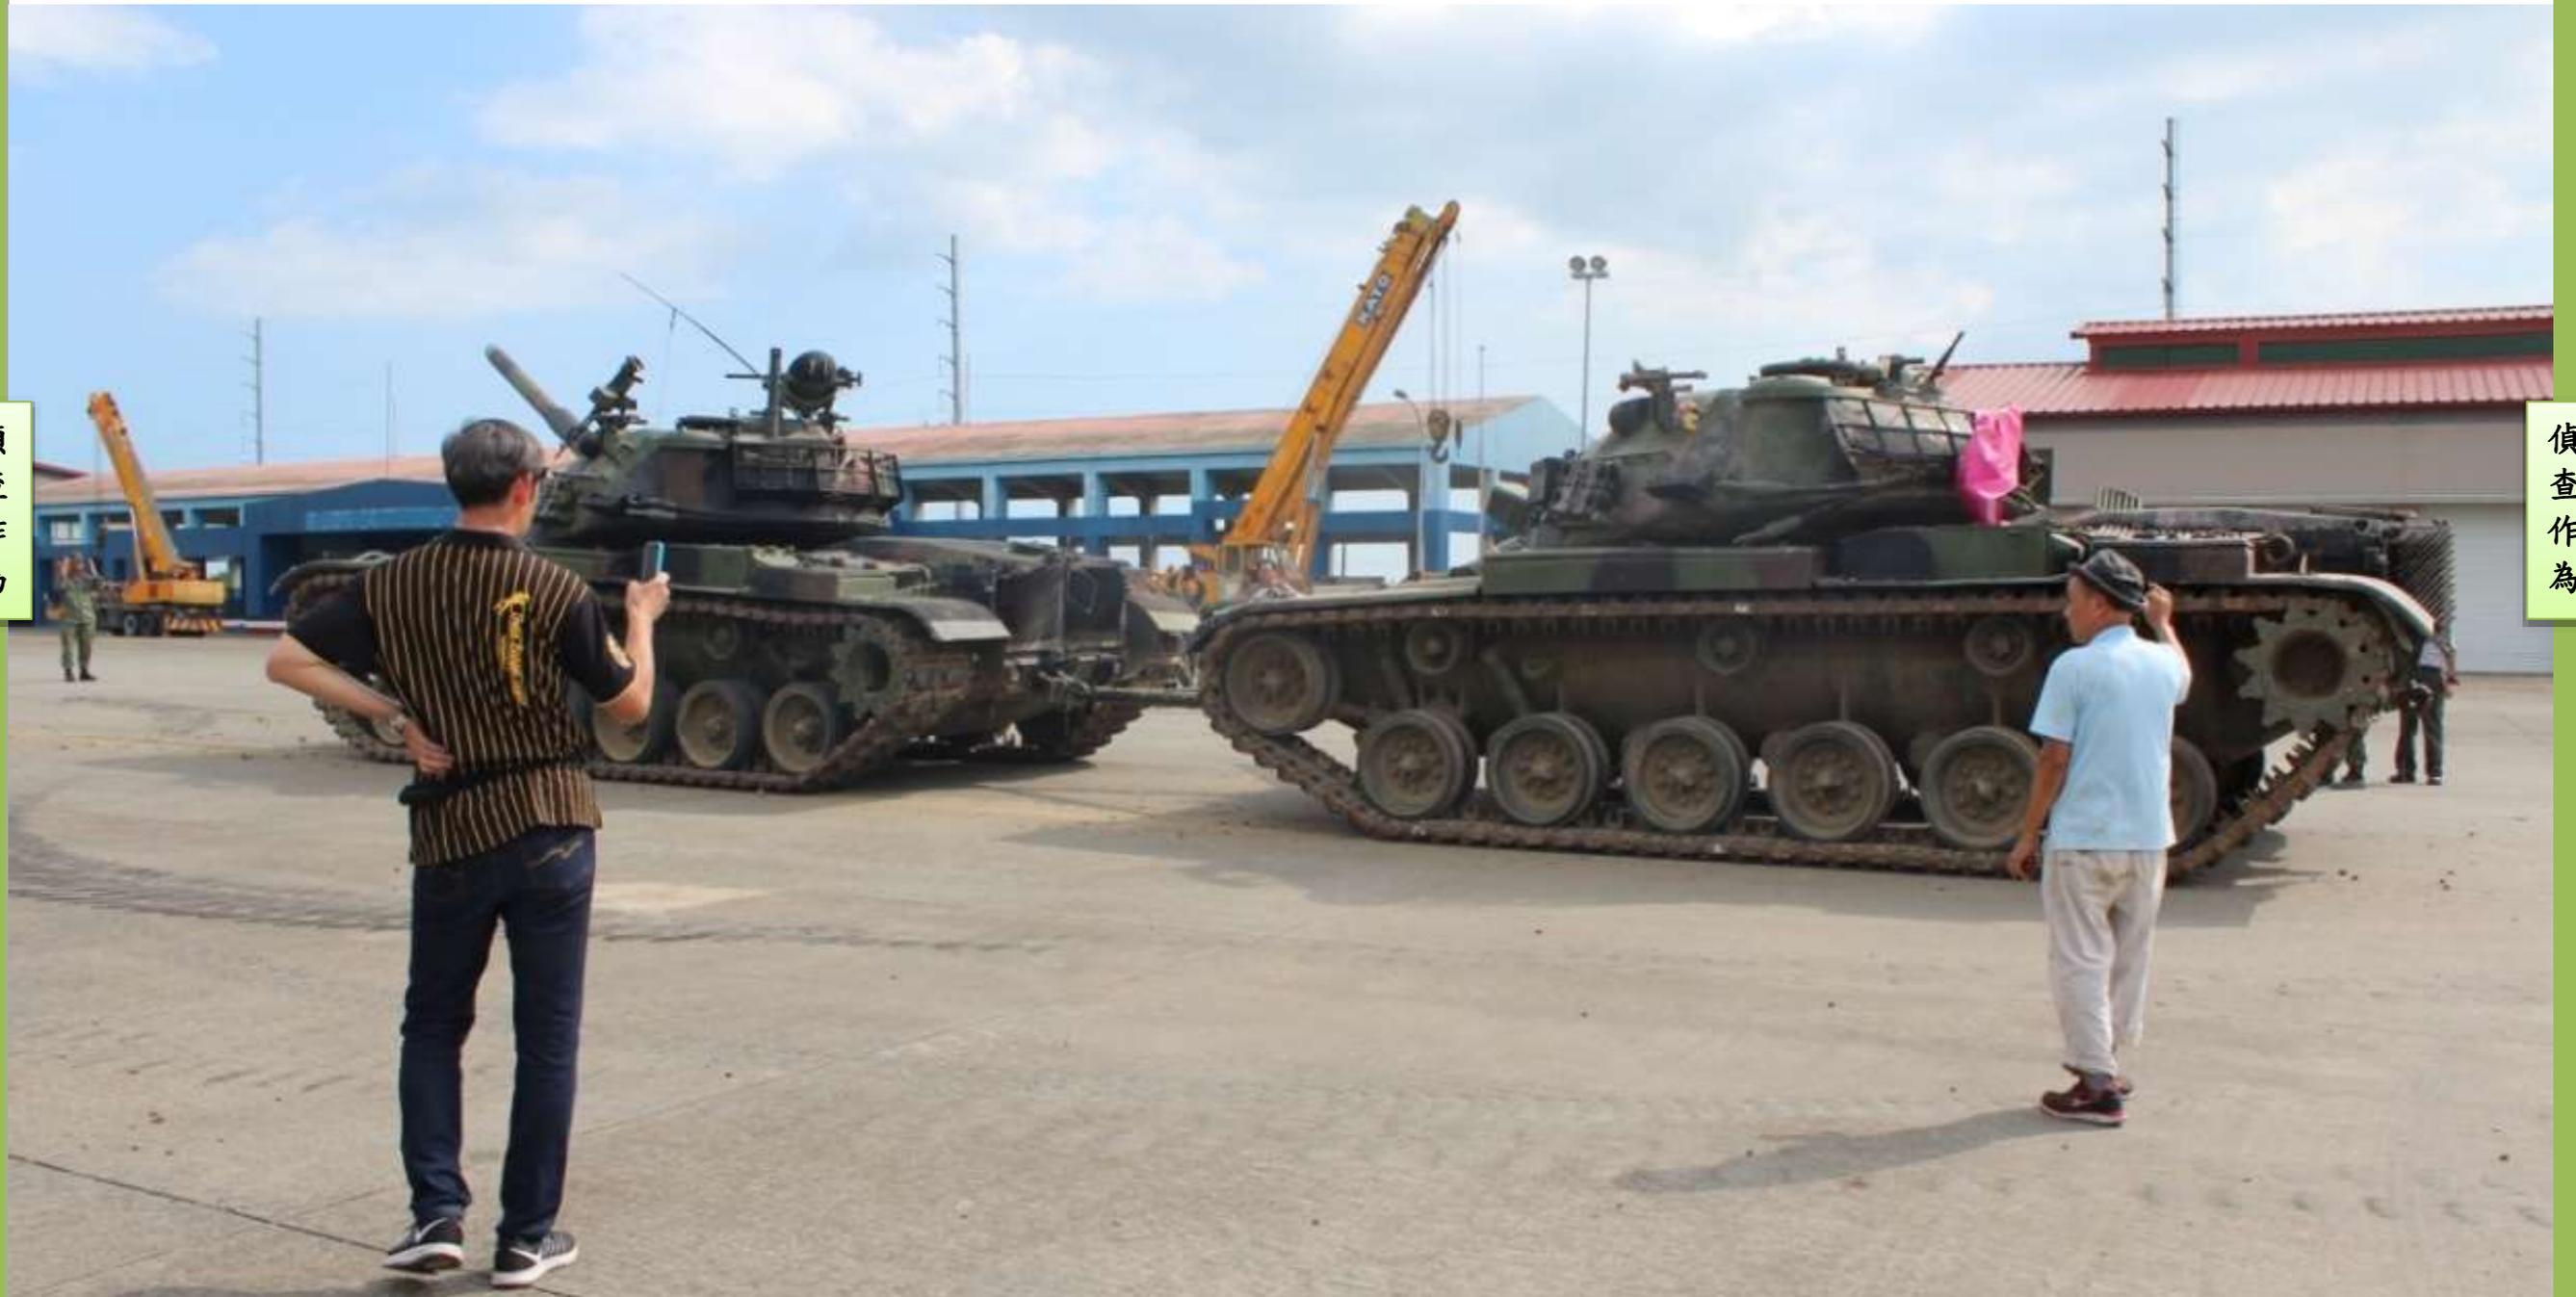
另接續以同型戰車拖拉下，事故戰車進行煞車測試，事故戰車無法順利遭拖車油位正常情形下，事故戰車可以完全發揮煞車制動，煞車功能無異常情形，另能亦正常，事故戰車所屬相關機械組件，無異常情形。

動，事故號戰車之履帶與主動輪皆呈現鎖定無法旋轉，此測試可證事故戰車在煞車控制轉向系統之控制連桿裝置，各連動裝置功能正常且無鬆脫脫落情形，轉向功

同型戰車拖拉事故戰車無法拉動情形

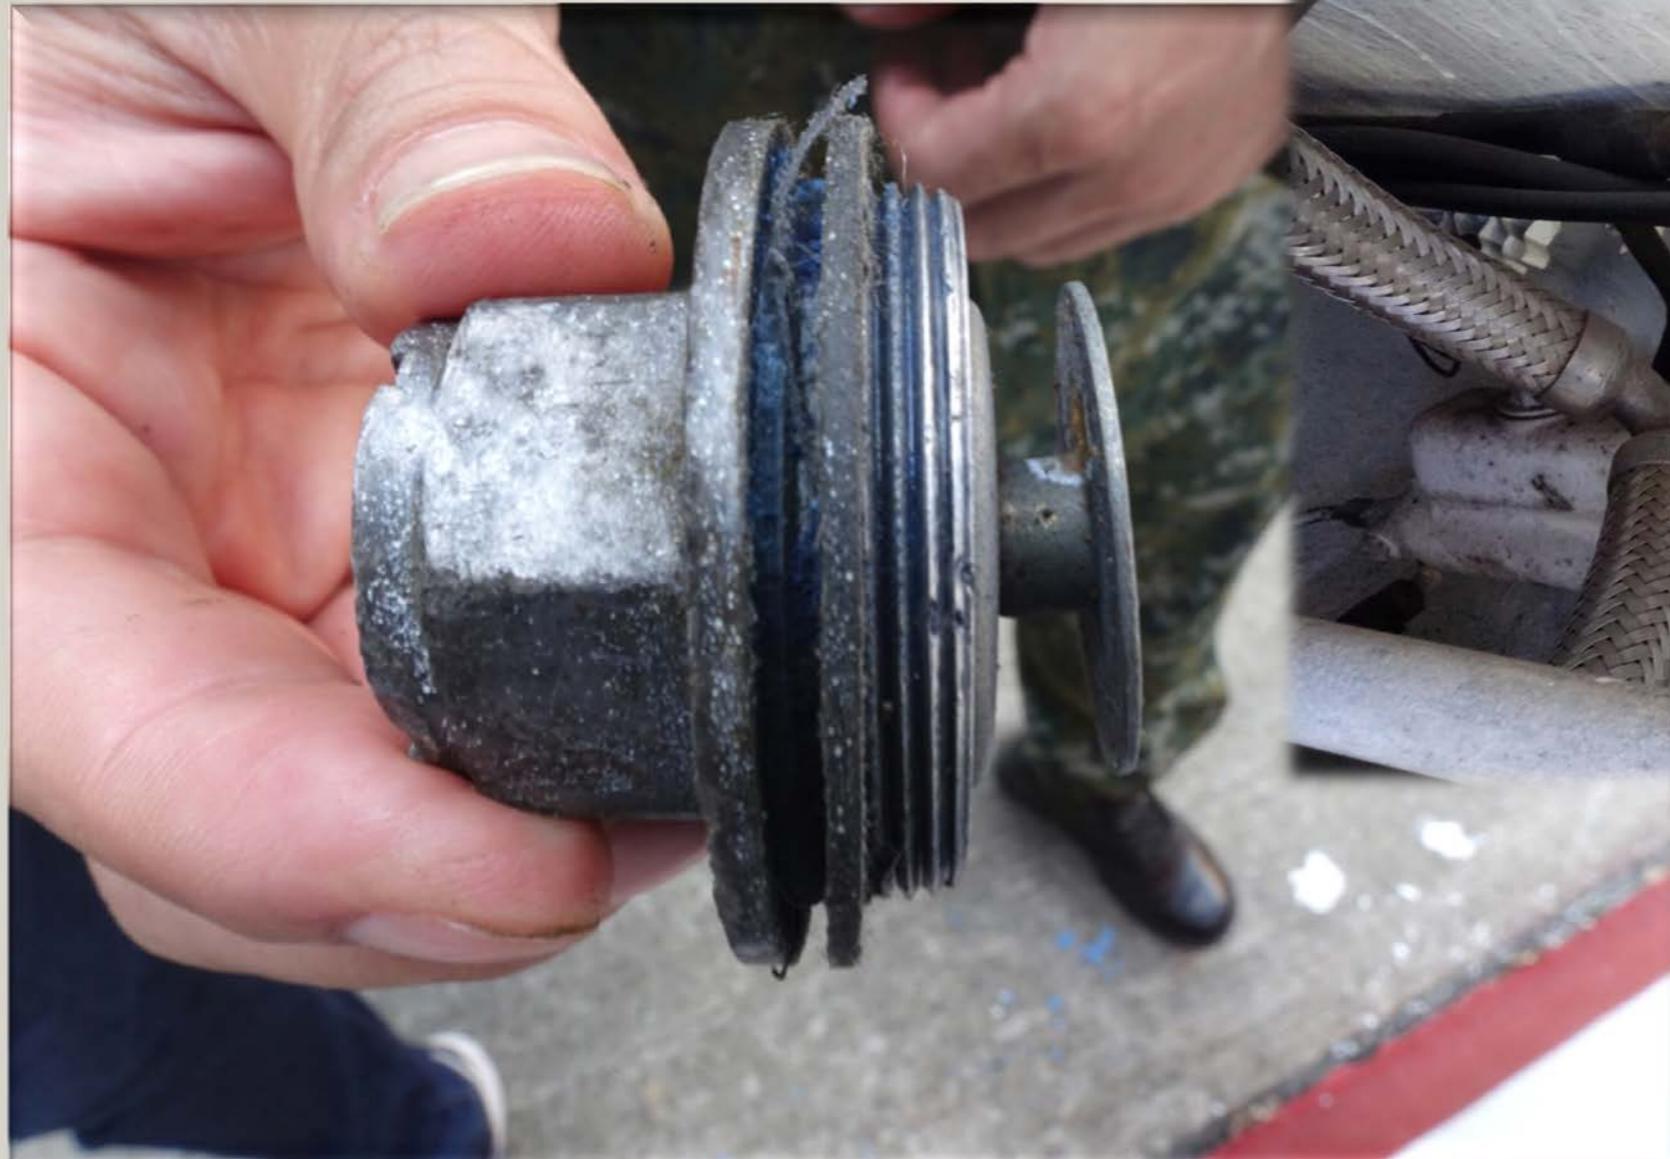
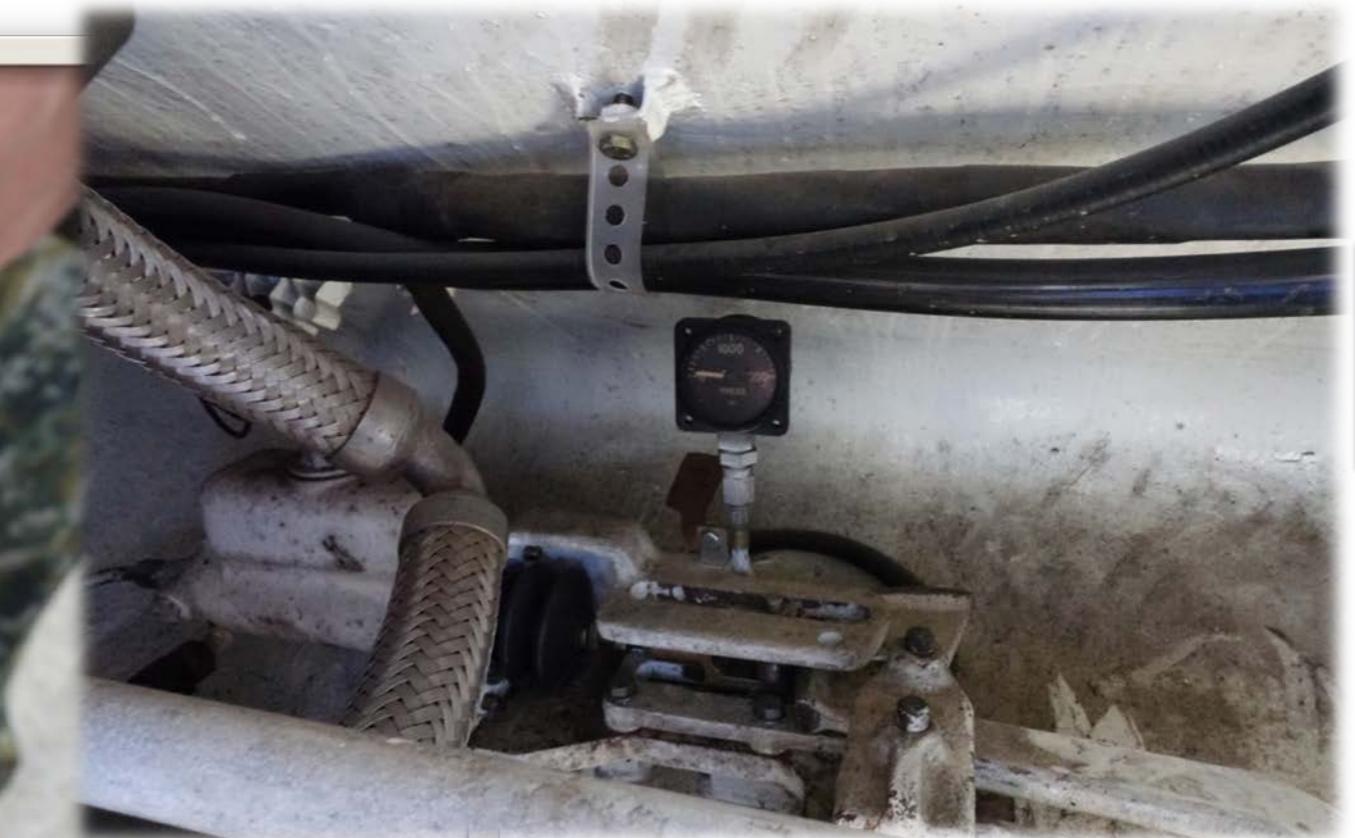
同日鑑定機關也檢查煞車油壺之上蓋可以直接旋開，呈現油位不足情形，油位油及進行煞車系統空氣排放程序（野戰方式）後，煞車壓力已可維持在 700 至 750 之作動功能上並無發現異常之反應。

研判造成首次測試時煞車油位不足，應為戰車翻覆時，煞車油壺倒置致使煞車有煞車系統異常情形，最後鑑定結果認定應可排除機械故障所造成事故之因果關係

高度約為 1.5 至 2 公分，此時踩踏煞車踏板，測試煞車壓力為 100PSI，在加入煞車 PSI，持續 30 秒未下降，固可證明事故戰車在煞車油位正常情形下，煞車油壓系統油倒向流動（煞車油壺顛倒時，煞車油倒流停留於煞車油壺頂部）所致，更可排除。

檢測煞車壓力裝置

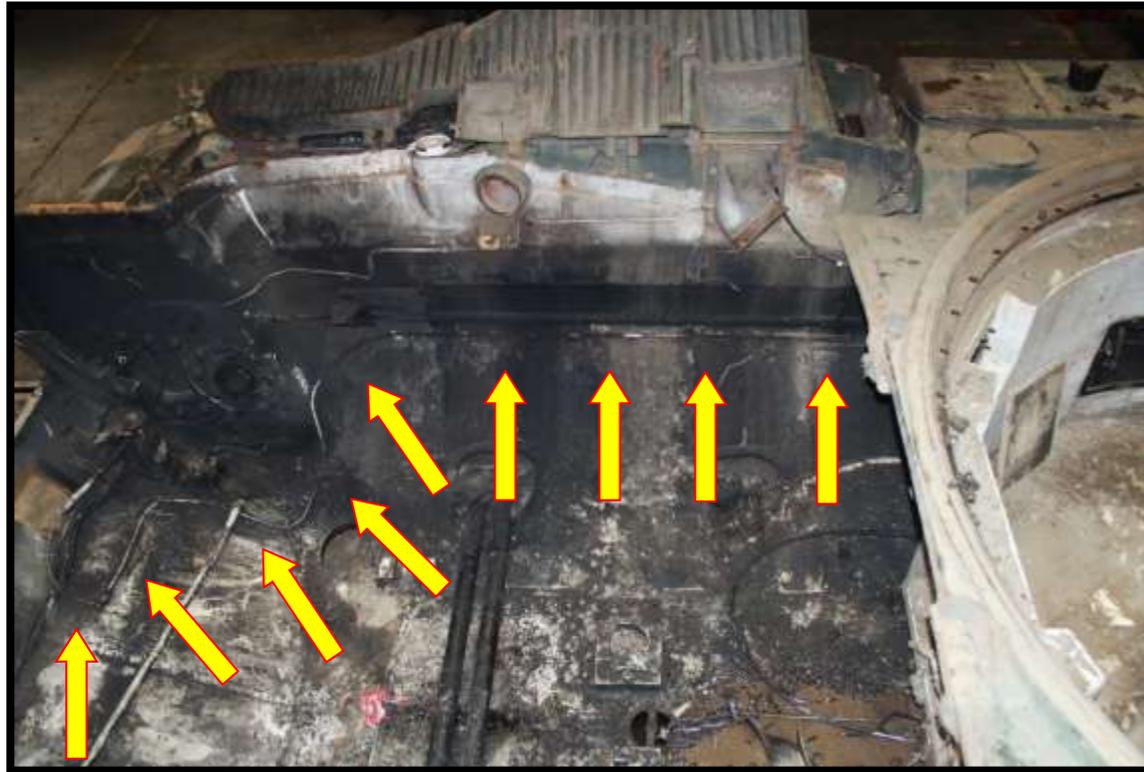
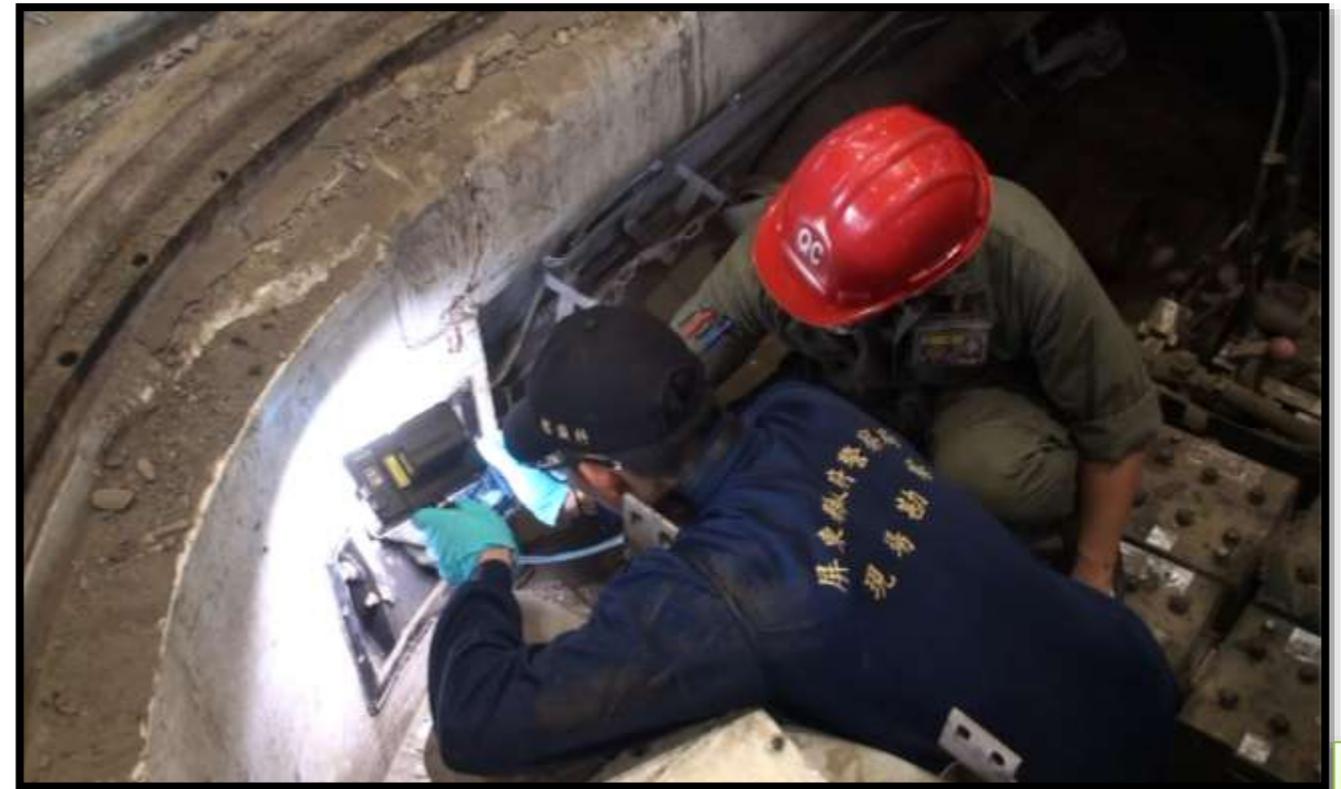
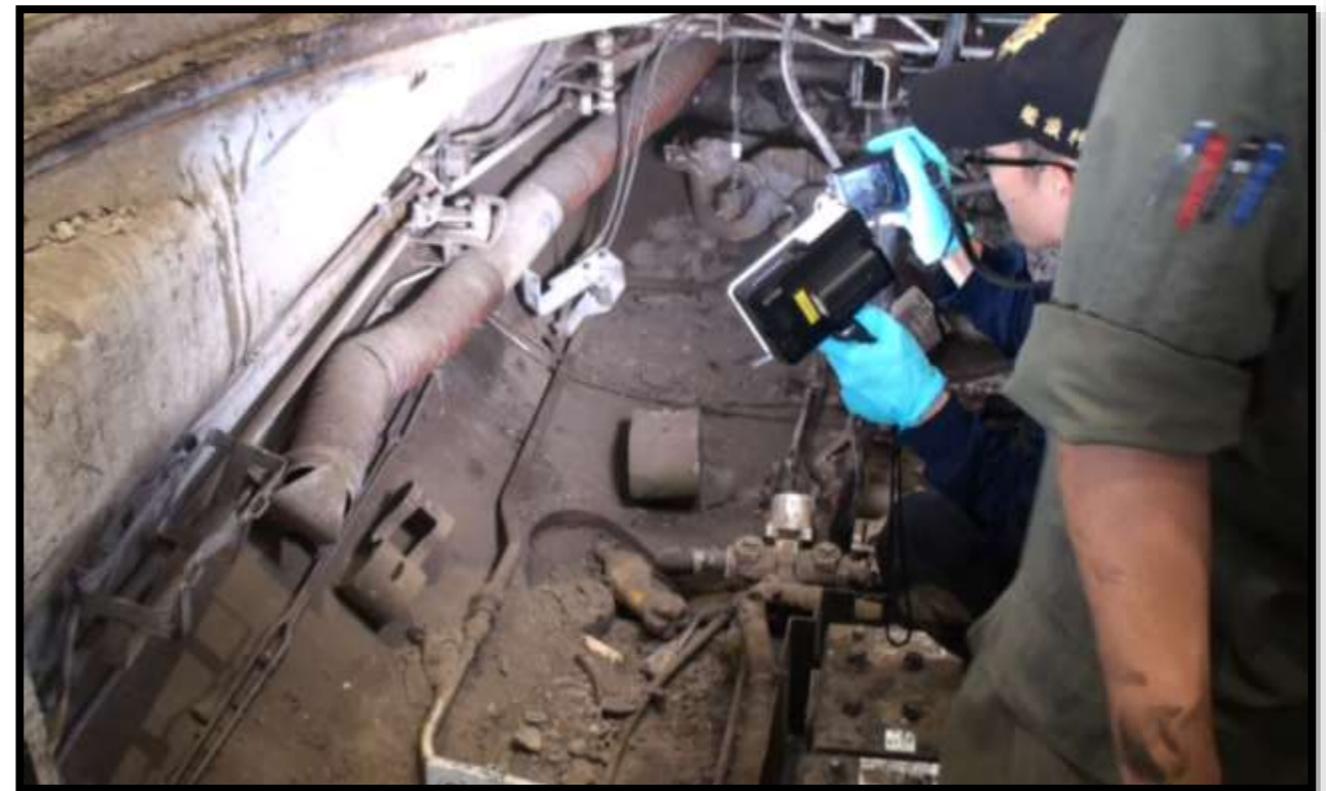
事故戰車經拆解後，檢視內部煞車管線

先請駕駛人員踩踏煞車壓力維持在 850PSI 下，隨即檢查在此高度壓力下是否有煞車油自管線洩漏，經拆解檢查煞車管線前半段 260 公分、煞車管線外觀為白色、表面乾燥、無油漬殘留之情形，另拆解檢查煞車管線後半段 440 公分、煞車管線外觀乾燥、管線表面部分有黑色油污，都未有發現煞車管線破漏情形。

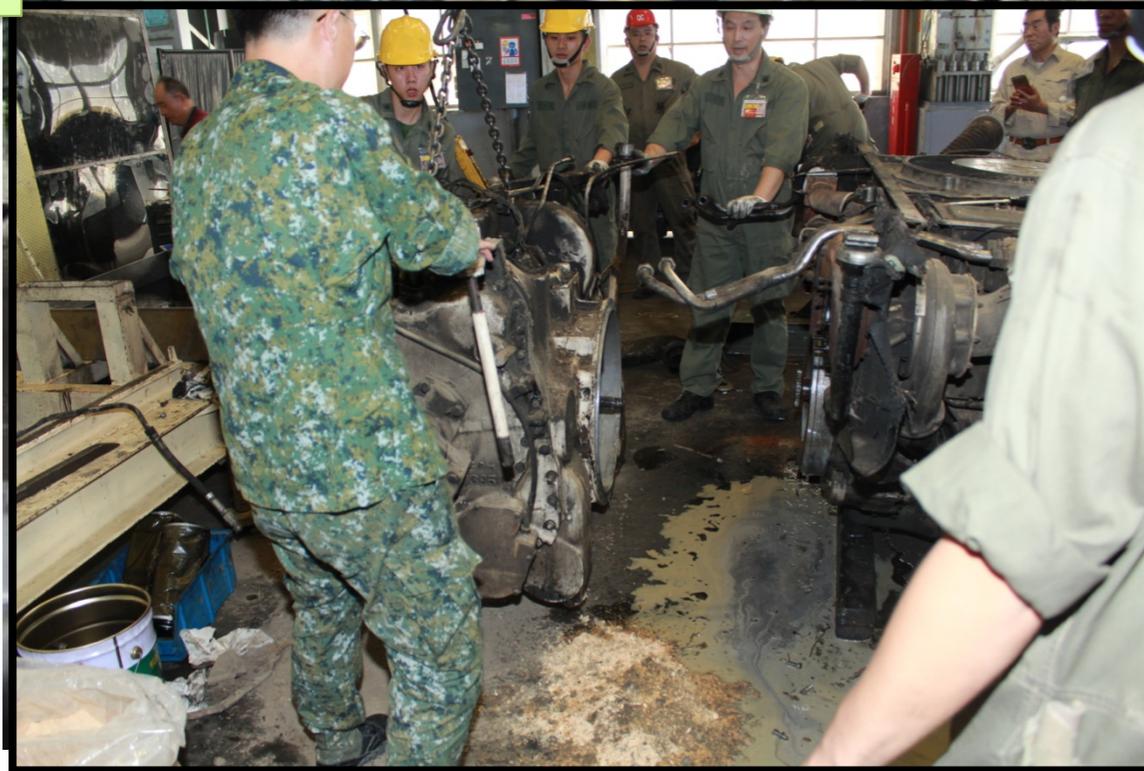
蔡佩容主任檢察官及李仲仁檢察官會同汽車修理工業同業公會成員黃道易教授(左1)進行事故戰車拆解鑑定

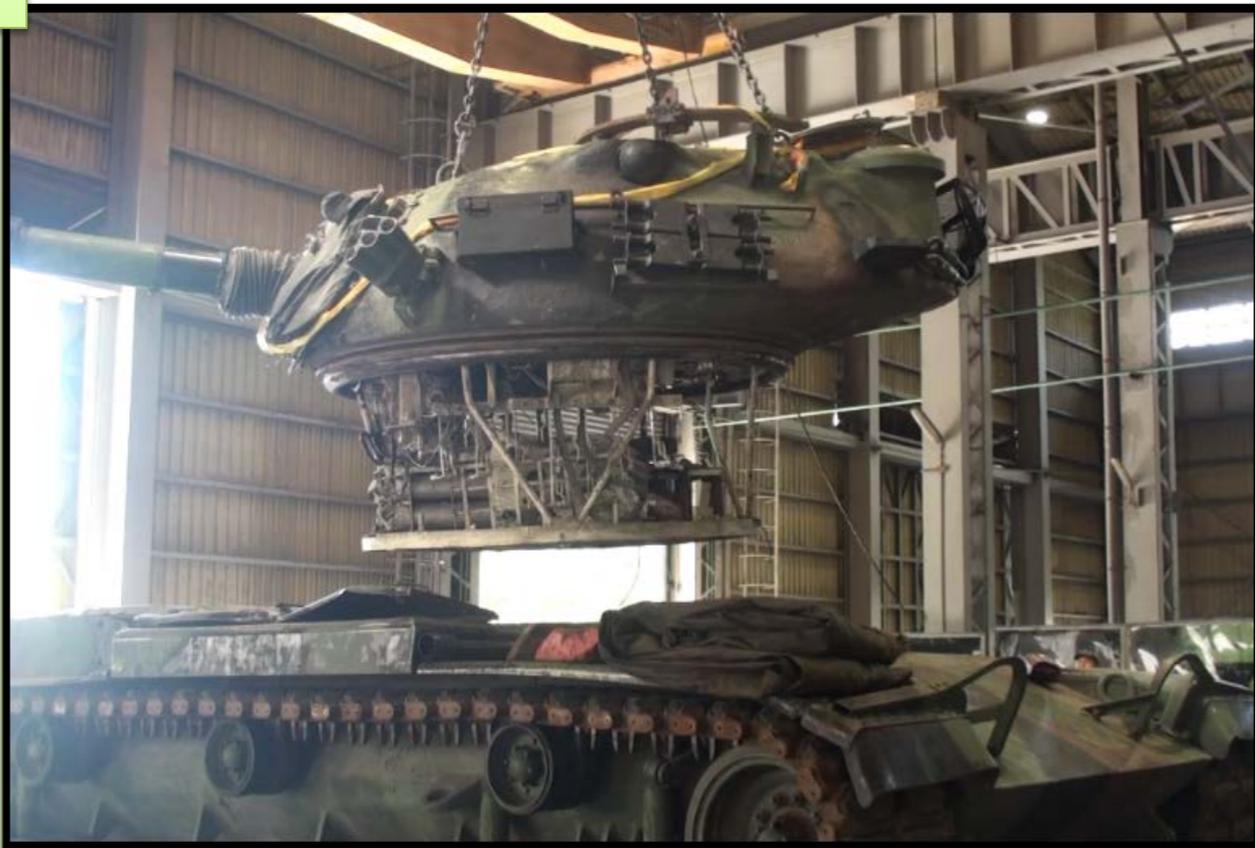
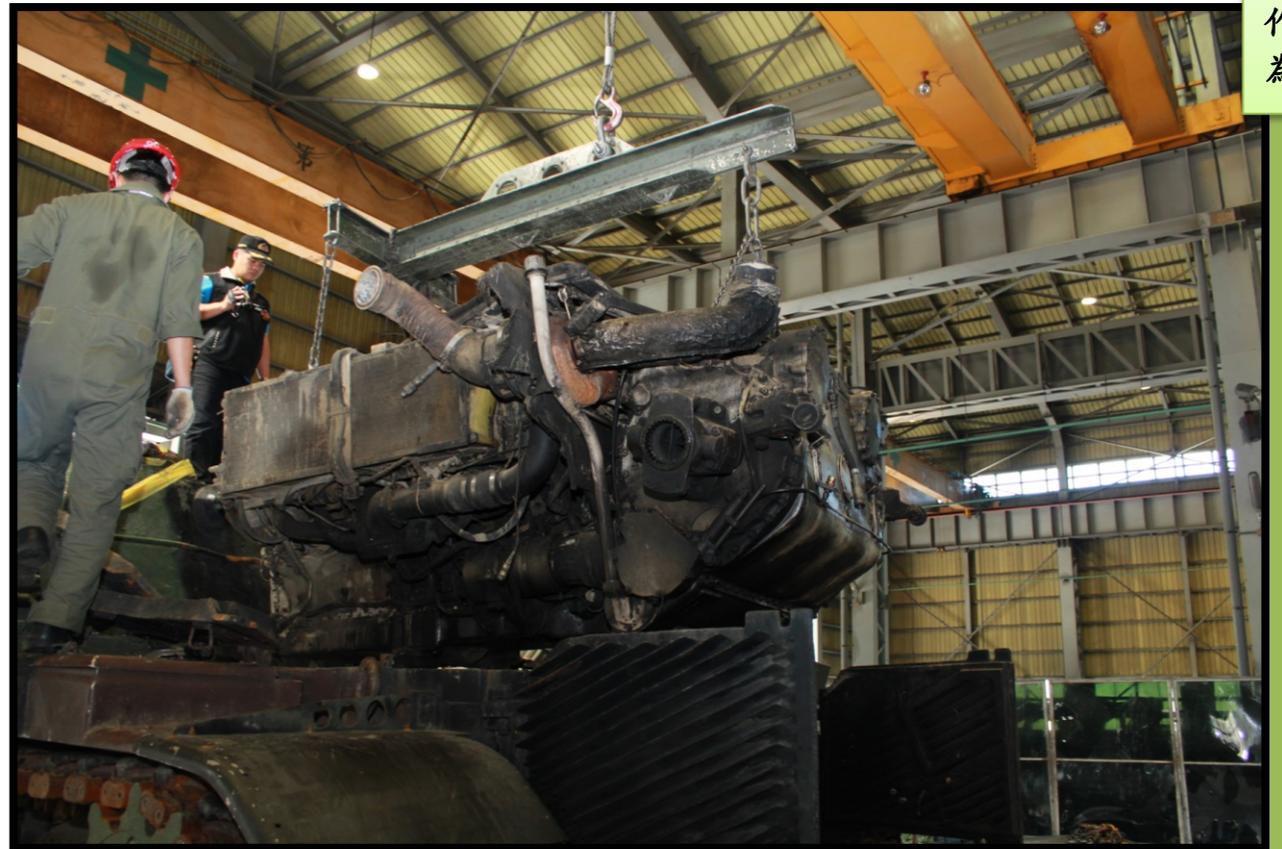
將事故戰車砲塔吊起以進行後續勘驗及鑑定

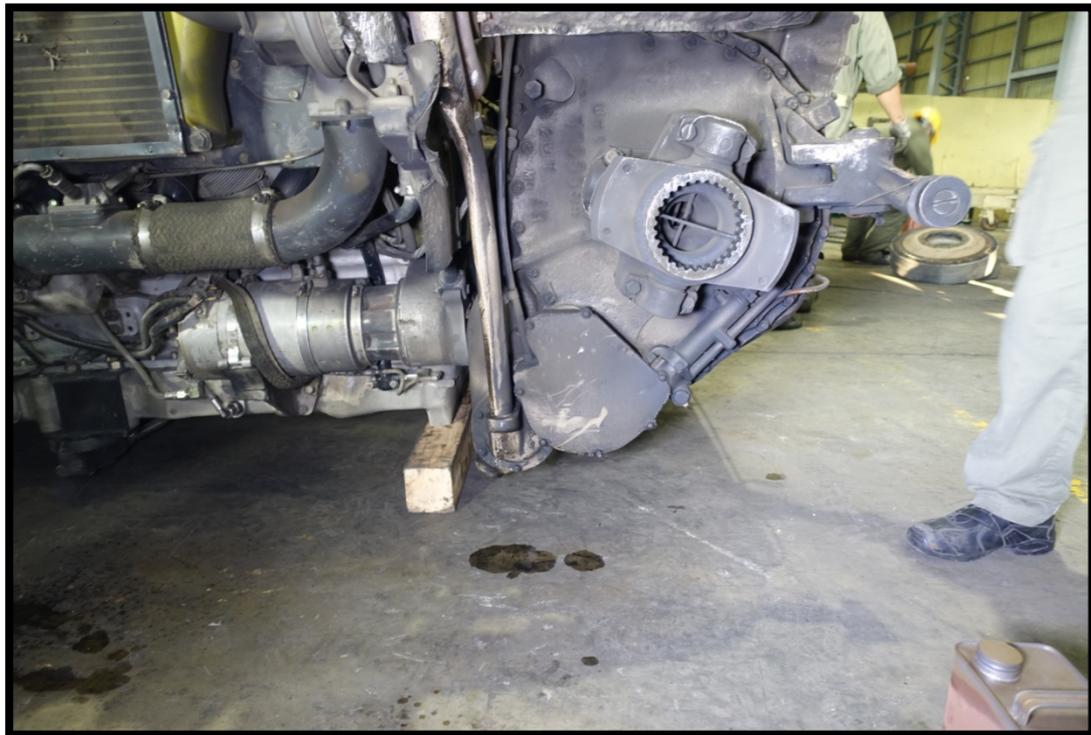
事故戰車引擎拆卸後狀況

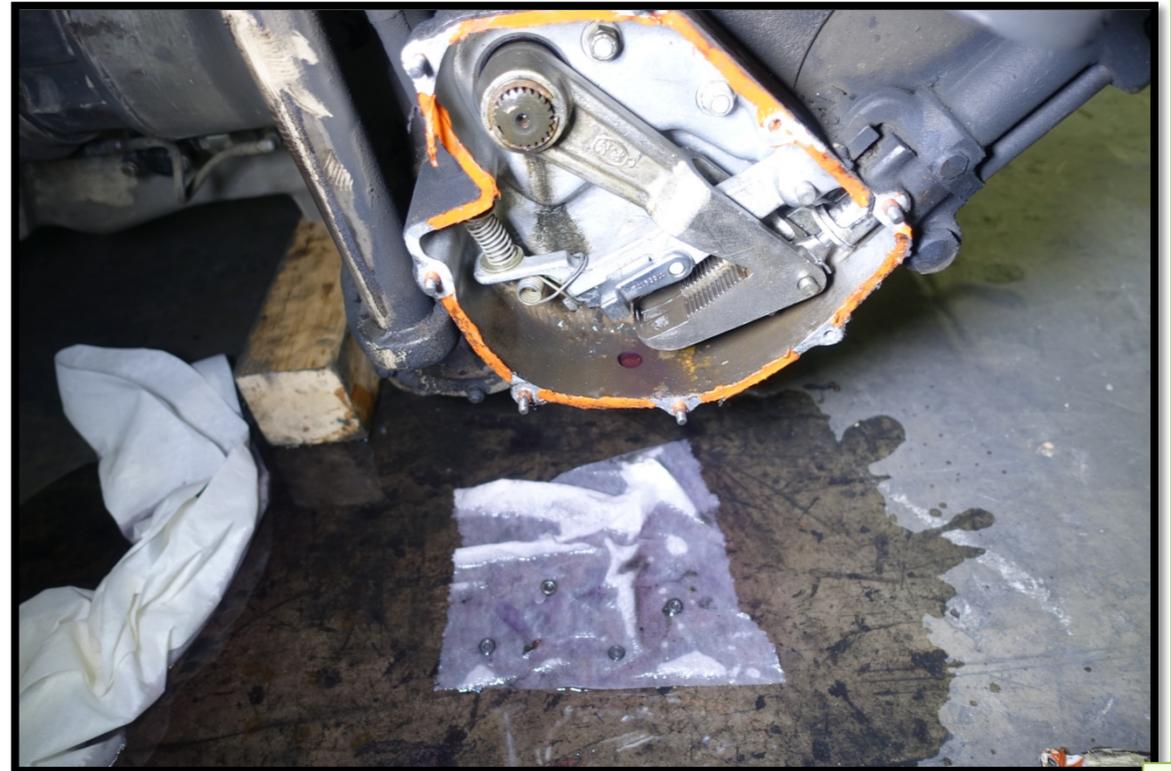
檢查事故戰車左右兩側變速箱外蓋（煞車分泵），發現右側外蓋內有大量水及些許乳白色油流出，左側外蓋內有淡紫色水流出（疑為水、變速箱油（黃色）、煞車油（紫色）等混合），為確認事故戰車左右兩側煞車分泵是否有大量洩漏煞車油之情形。請軍方人員外接壓力測試裝置，以煞車壓力維持在 800PSI 並持續 3 分鐘情形下，左側煞車分泵活動桿在 3 分鐘過程中僅有非常細微煞車油滲出 1 次（未成滴狀），而右側煞車分泵未有煞車油滲出，亦可排除變速箱有洩漏煞車油情形。

事故戰車變速箱左邊側蓋內有淡紫水及油蓄積

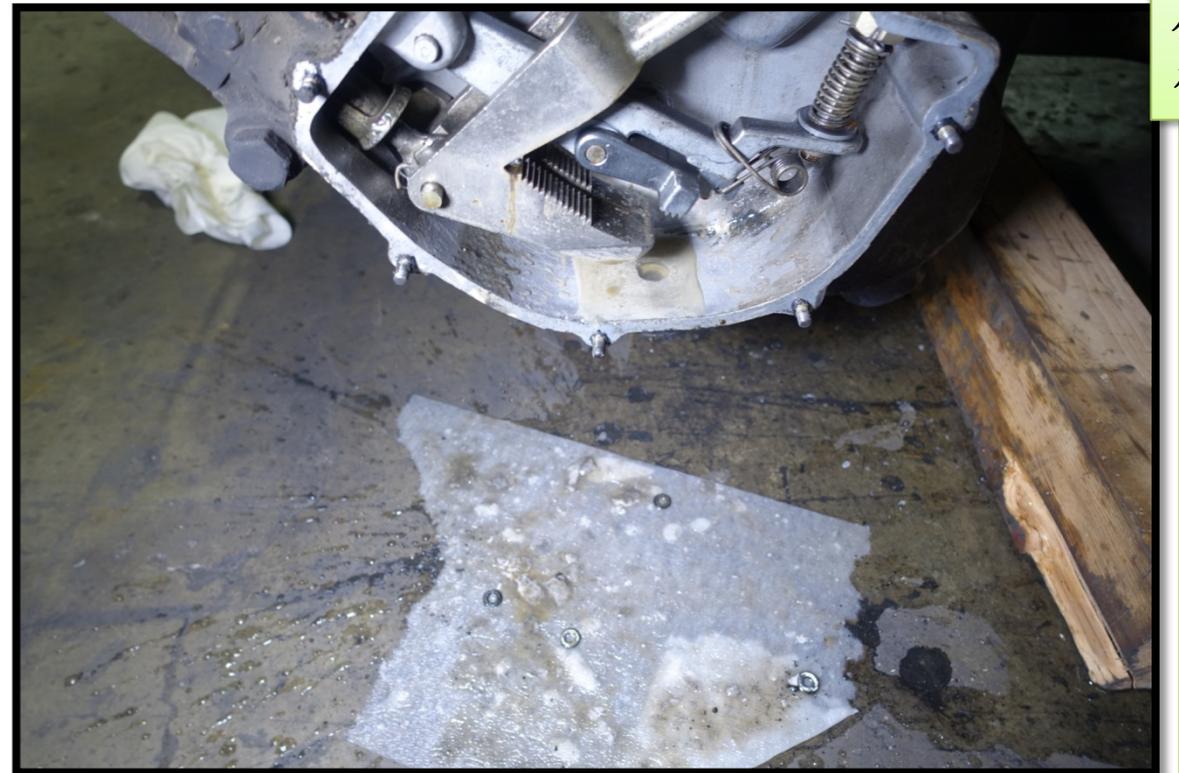
事故戰車變速箱右邊側蓋內空間有水及乳白色油水混合物蓄積

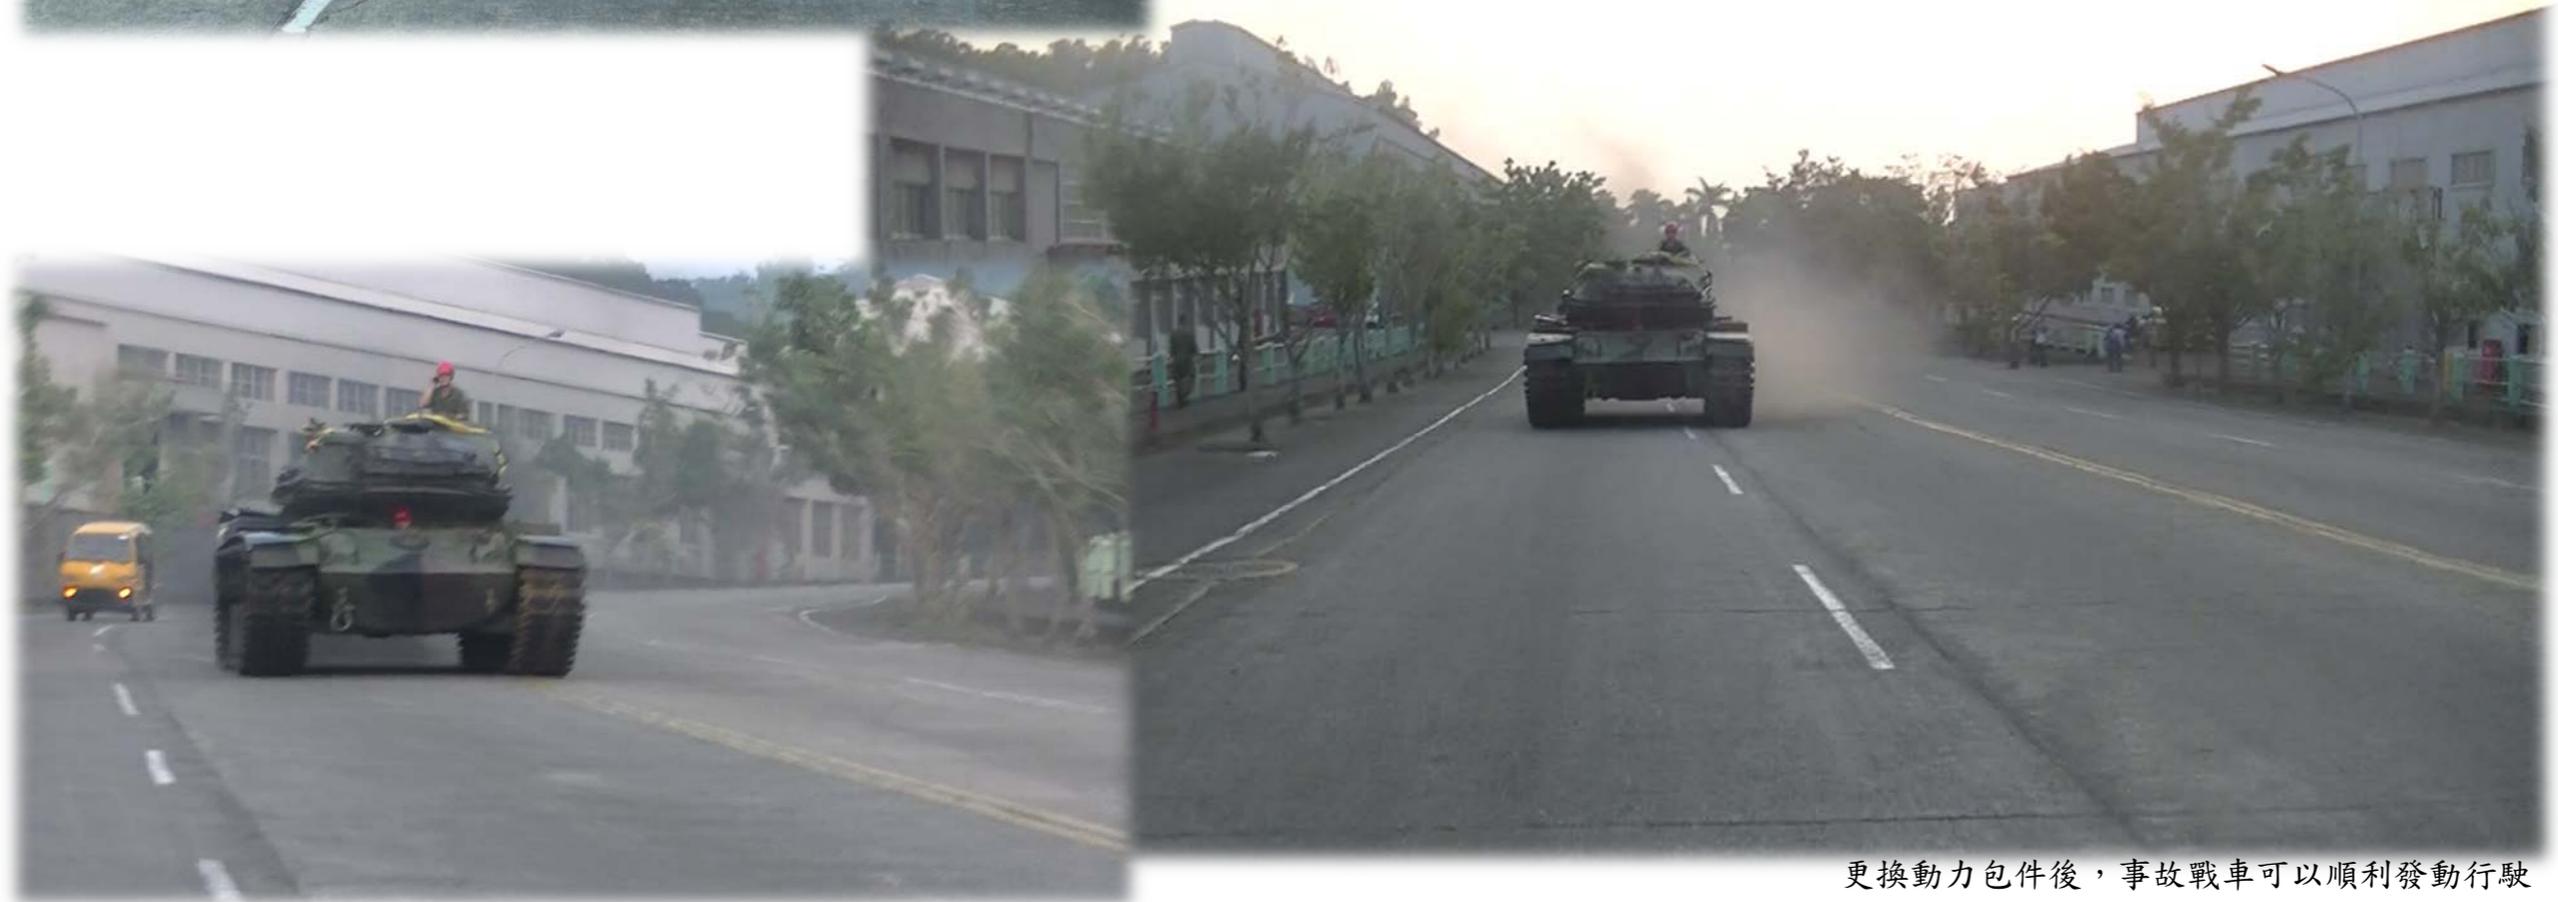
事故戰車在戰車駕駛操控下，以時速約 30 公里左右速度進行上坡、下坡、右轉、左轉及原地轉向測試，經測試轉向功能正常，另在下坡過程中施作 2 次急速煞停，事故戰車均能立即停止。

測試事故戰車煞車及轉向功能正常，確認事故戰車在翻覆浸水未進行任何修復狀態，僅更換動力輸出裝置下，事故戰車內部其他機械性能皆正常作動，無異常情形，表示事故戰車翻覆前機械性能應無異常之虞，最後鑑定結果認定事故戰車未有機械異常情形。

更換動力包件後，事故戰車可以順利發動行駛
