## 九、勘驗事故戰車底盤

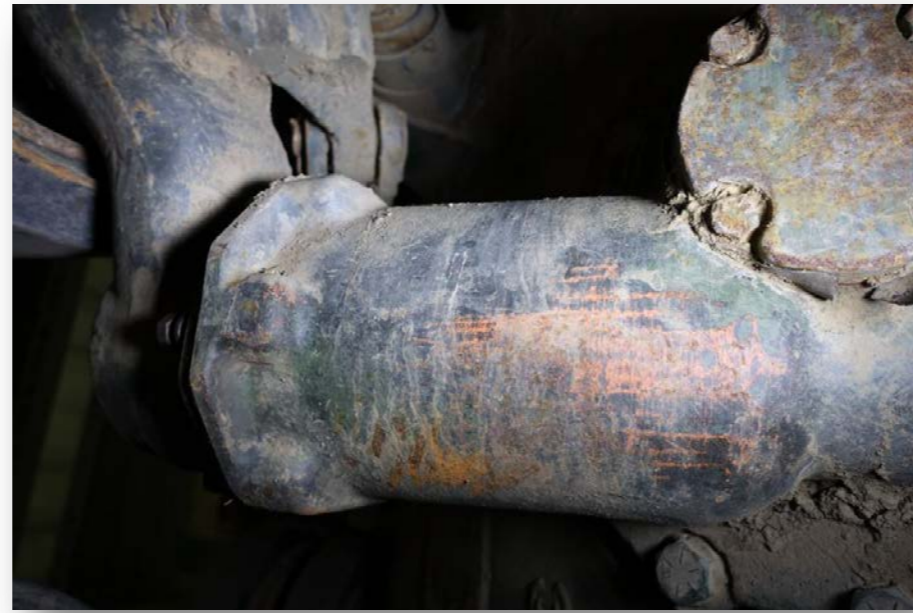
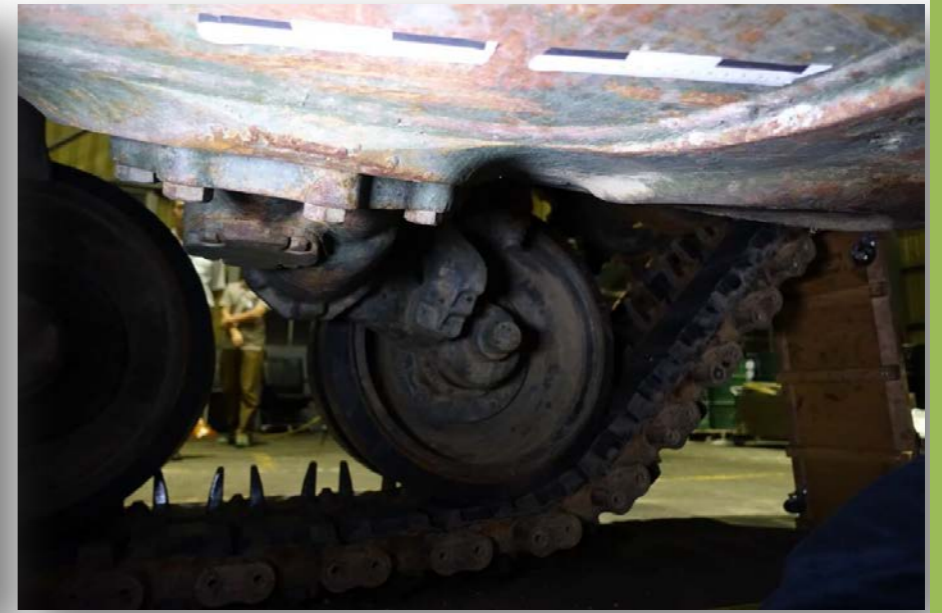
發現底盤靠近右側履帶部分有諸多刮擦痕跡，右側第 1 輪軸底部有刮擦痕，右側第 2 輪軸底部發現刮擦痕，位置於距車尾約 215 公分至 220 公分、距右側履帶內緣約 550 公分至 565 公分、距右側履帶內緣約 10 公分至 30 公分處，顯然事故戰車有再進行轉向動作。

，位置於距車尾 135 公分至 145 公分、距右側履帶內緣約 5 公分至 20 公分處；履帶內緣約 5 公分至 20 公分處；右側第 5 輪軸底部發現刮擦痕，位置於距車尾

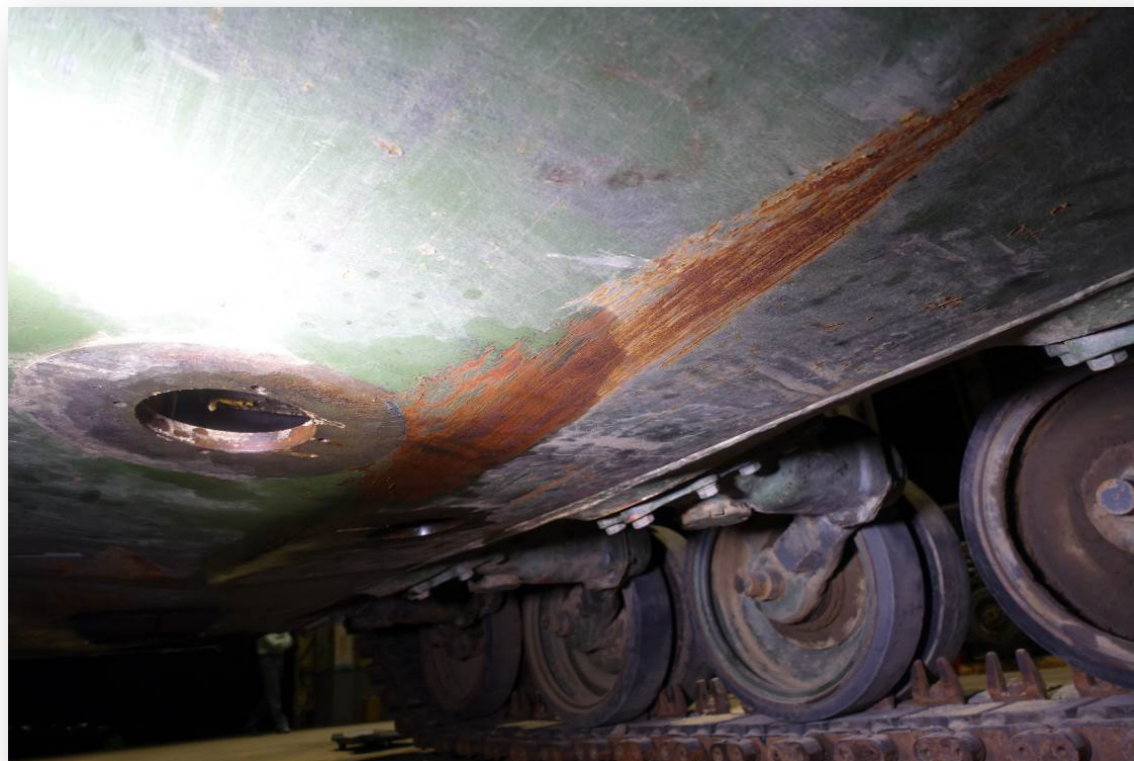
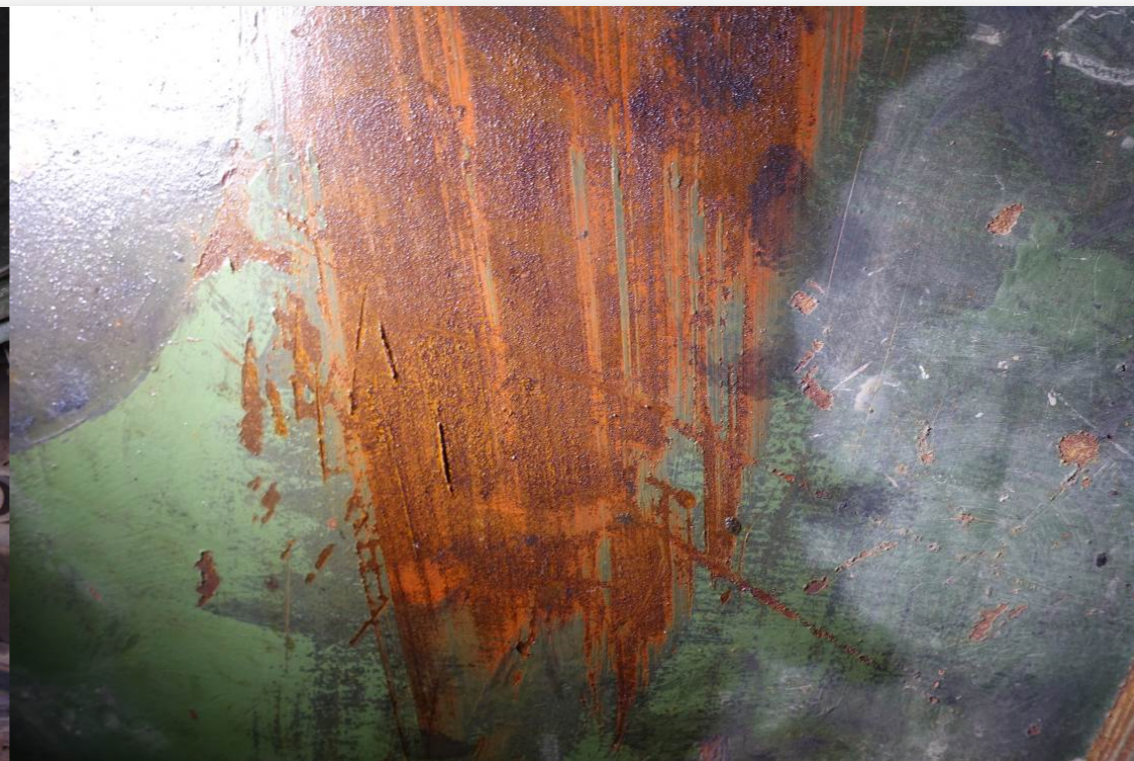
事故戰車底部刮擦痕跡
