## 十一、現場重建

## 0816 屏東恆春戰車翻覆實錄

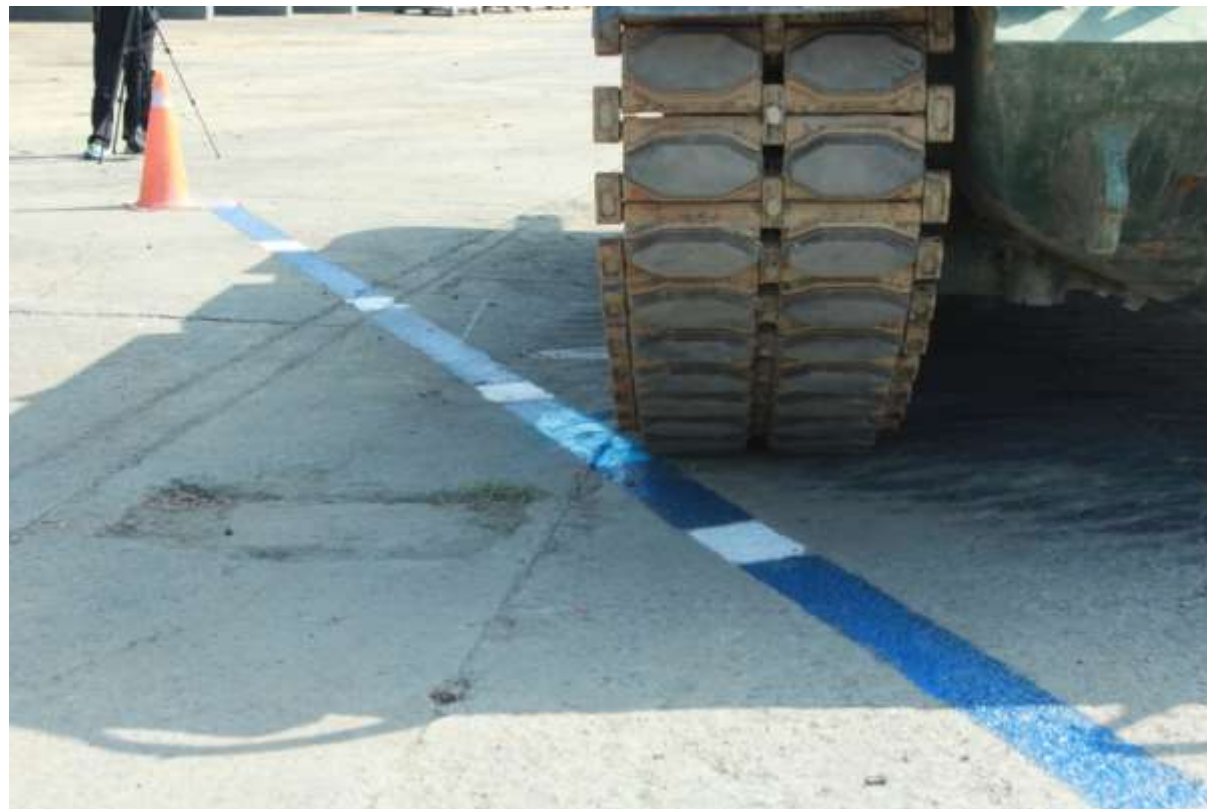
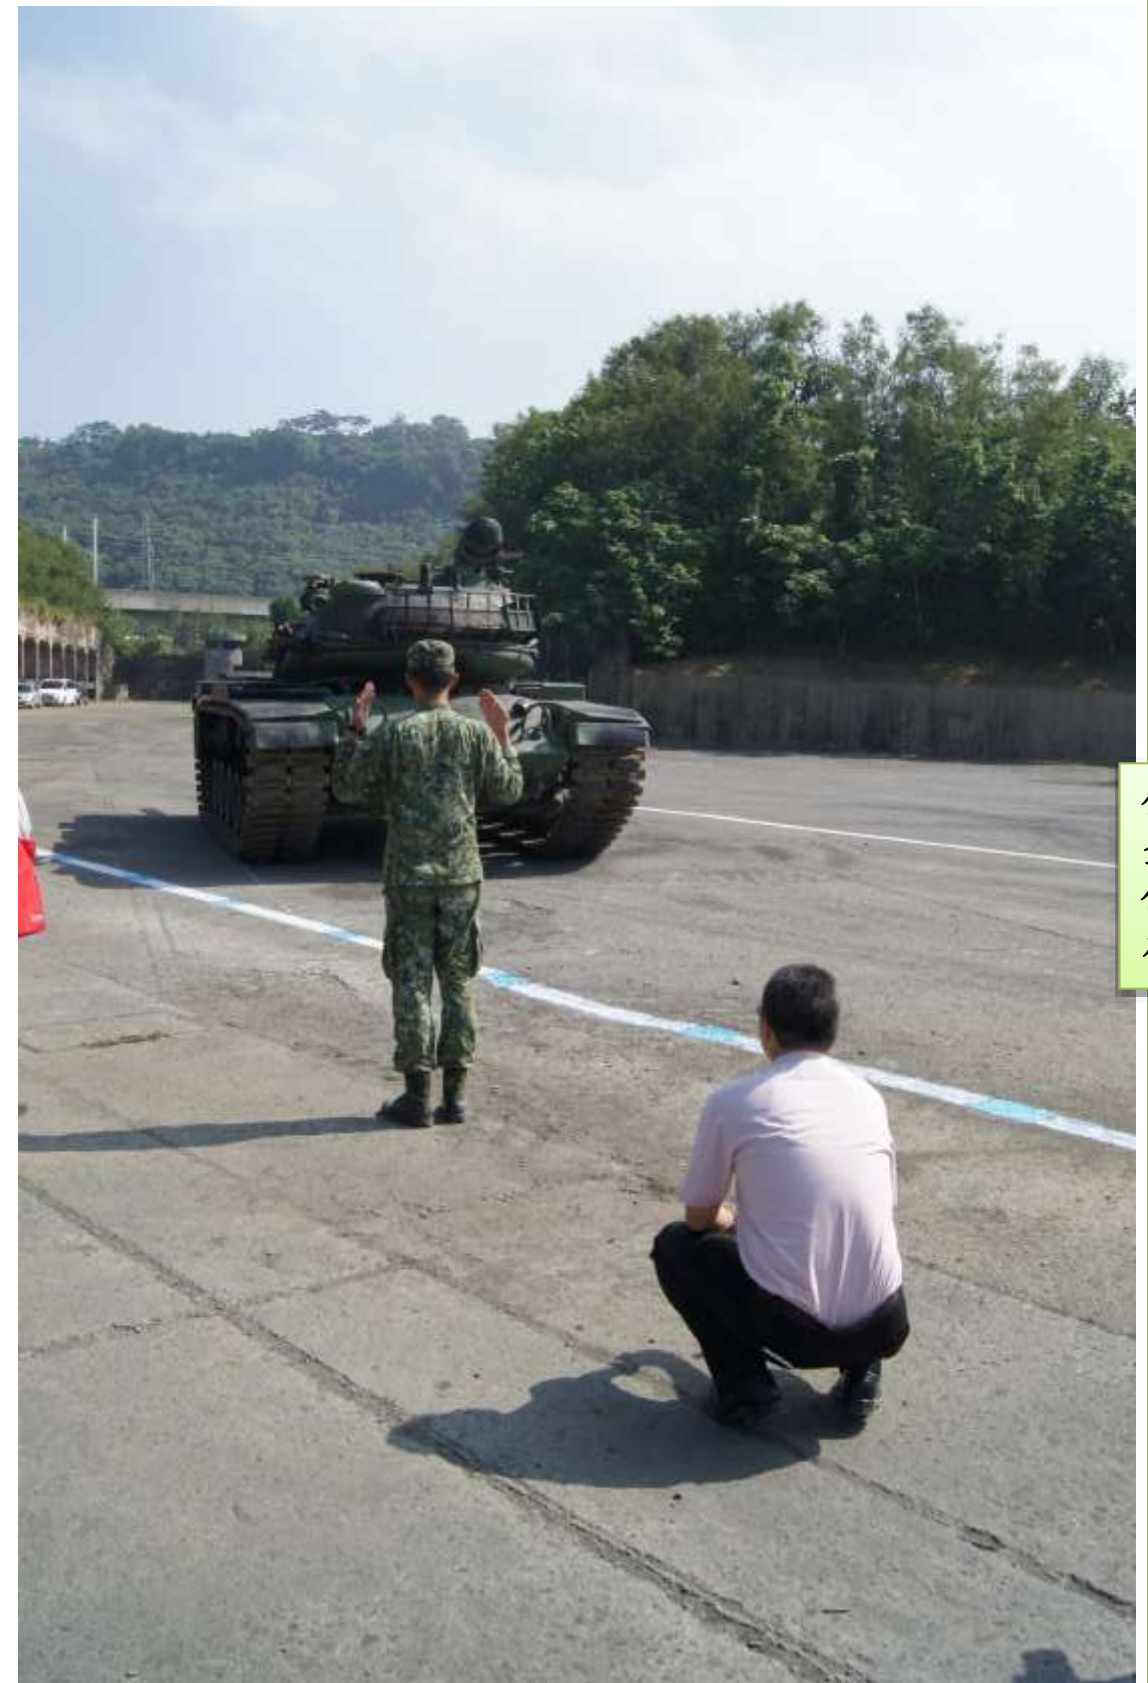
為模擬戰車在輾壓護欄而翻落網紗溪橋下過程，請軍方在陸軍第八軍團第五六四旅「嘉興營區」內，以油漆在平面噴刷與案發現場相同場景橋面及護欄，於 105 年 11 月 24 日上午，先行模擬 CM11 戰車右側履帶在輾壓護欄後，戰車履帶超越護欄多少長度後作轉，若以戰車右側履帶與編號第 4 號護欄所受角度 21 度及受損位置自該護欄北側往南 70 公分處作為戰車輾壓基準。

同型戰車模擬事故戰車案發時輾壓橋面護欄情形

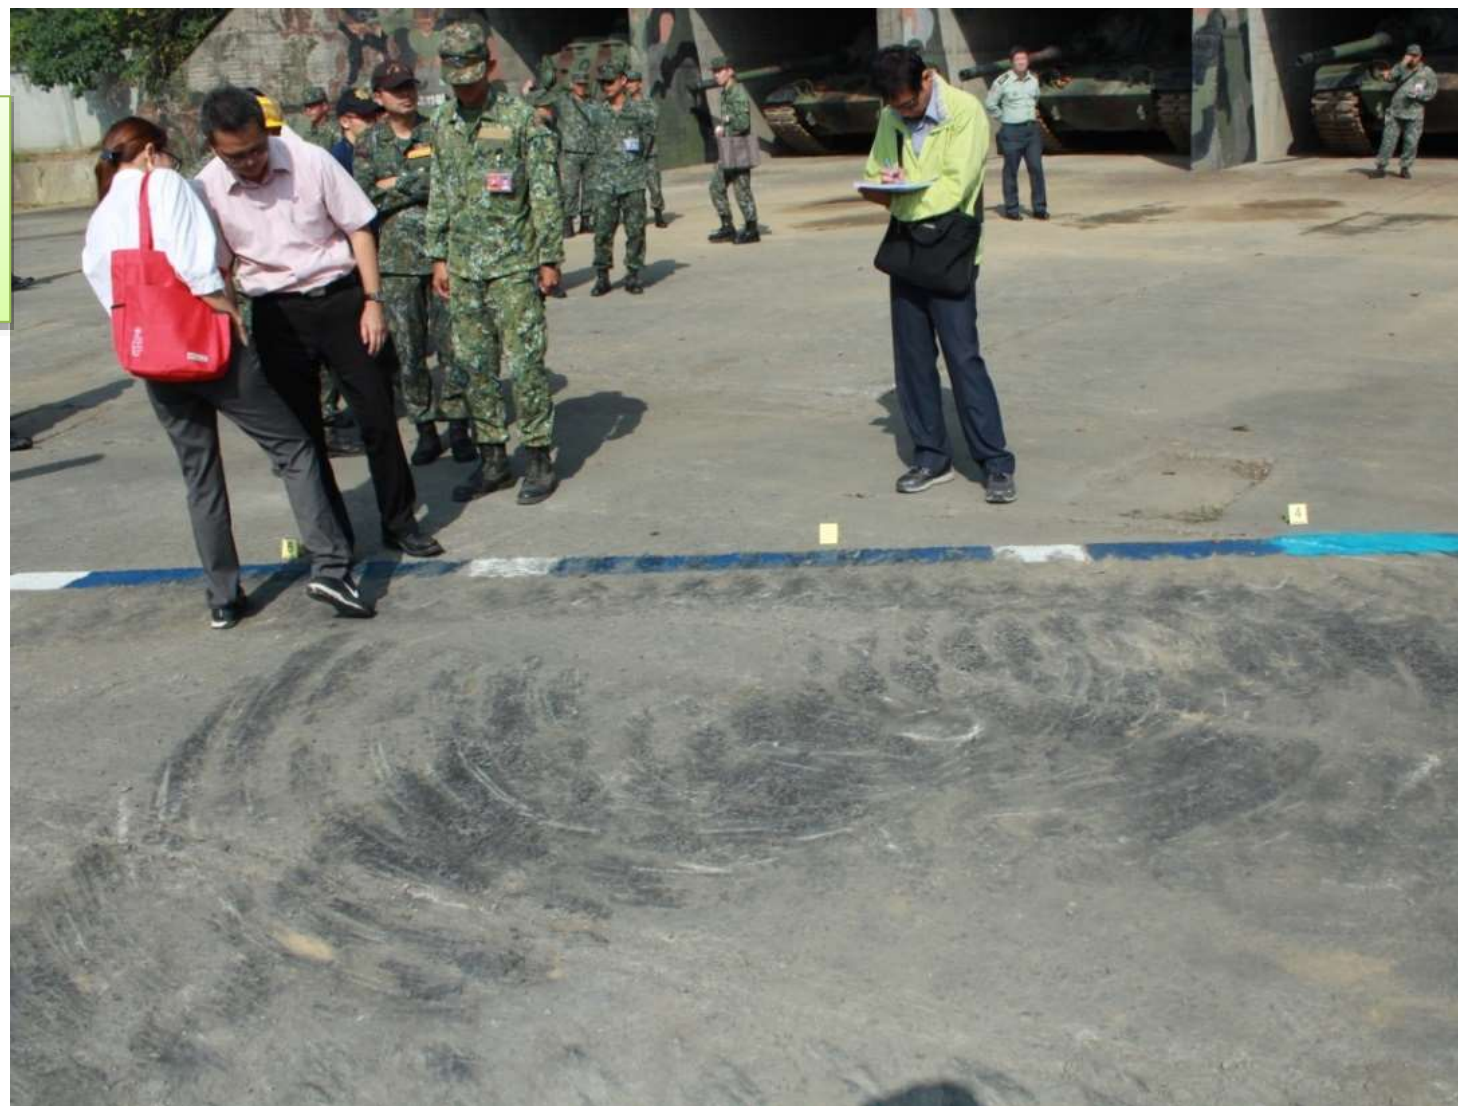
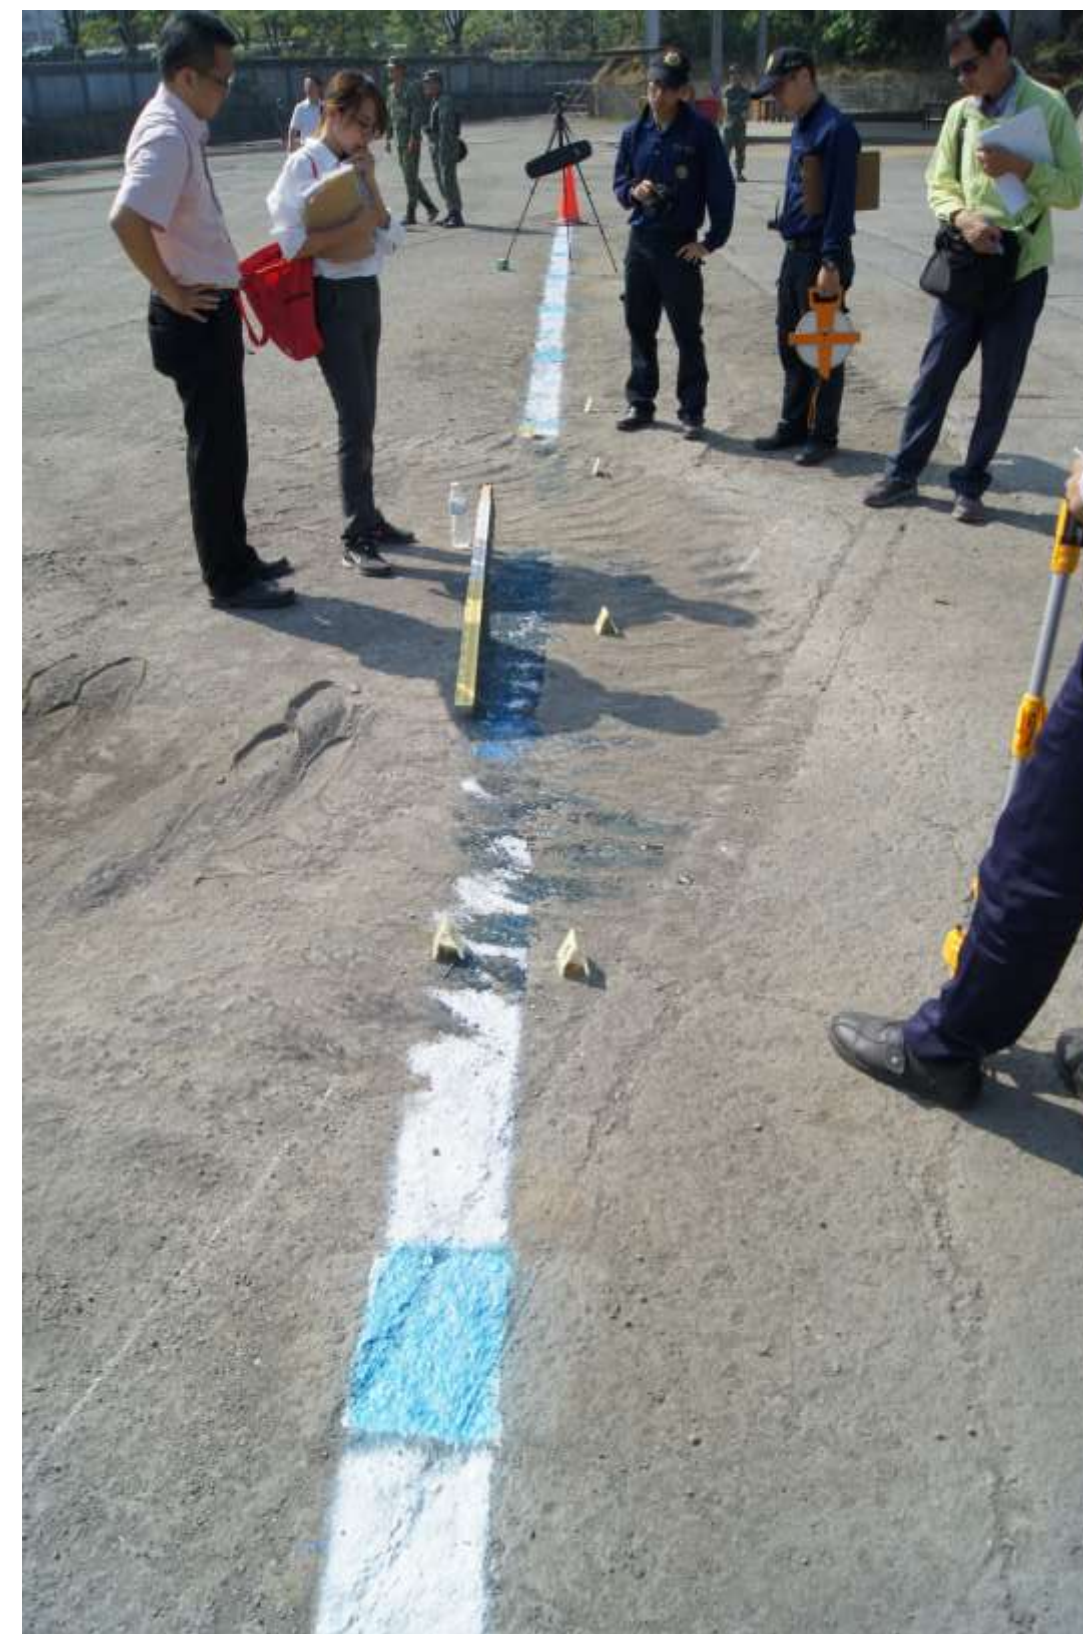
測試結果若戰車輾壓以油漆在平面依案發現場護欄所繪製等比例之護欄後進行直接左轉及原地轉向，直接左轉輾壓護欄範圍較大，若以往左原地轉向作轉輾壓護欄範圍較小，再與案發現場護欄受損在編號第 4 號護欄內側有戰車進入破壞面及編號第 5 號護欄外側有戰車輾壓護欄進行轉向破壞之情形對照，研判事故戰車以前開角度輾壓到編號第 4 號護欄時係採取原地轉向作轉。

再測試若戰車在右側履帶輾壓通過編號第 4 號護欄超過該護欄外側 260 公分處開始以原地轉向作轉時，戰車以右側履帶與編號第 5 號護欄自北側起算 50 至 80 公分間為支撐點開始逆時針旋轉，戰車右後方持續往模擬橋面外移動，最後戰車右側履帶陷落在橋面外。

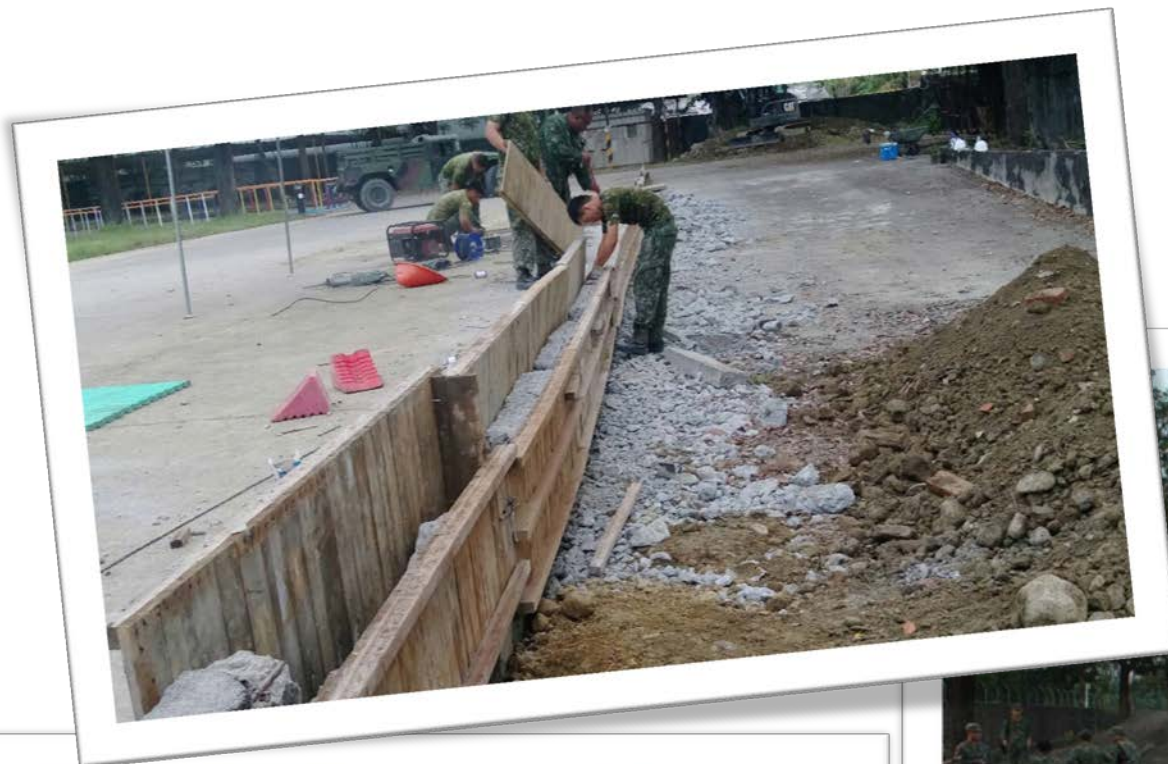
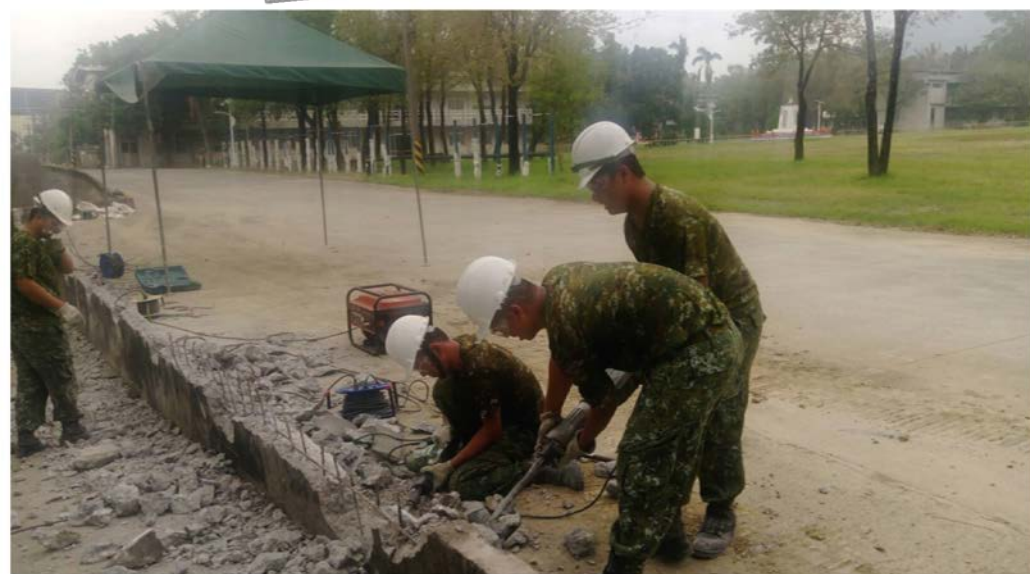
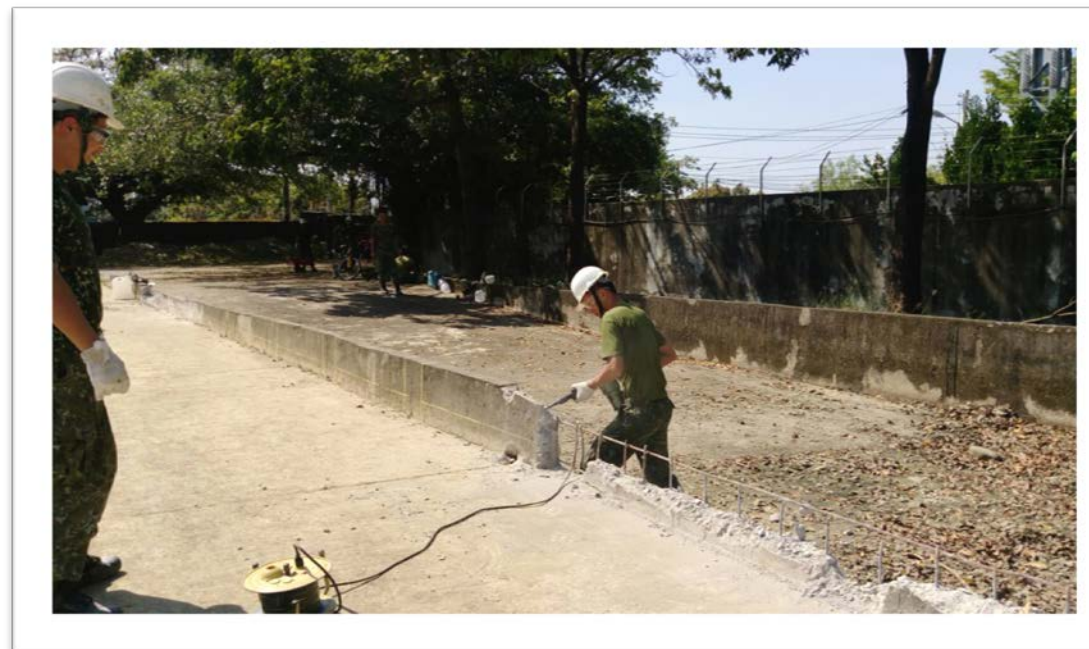
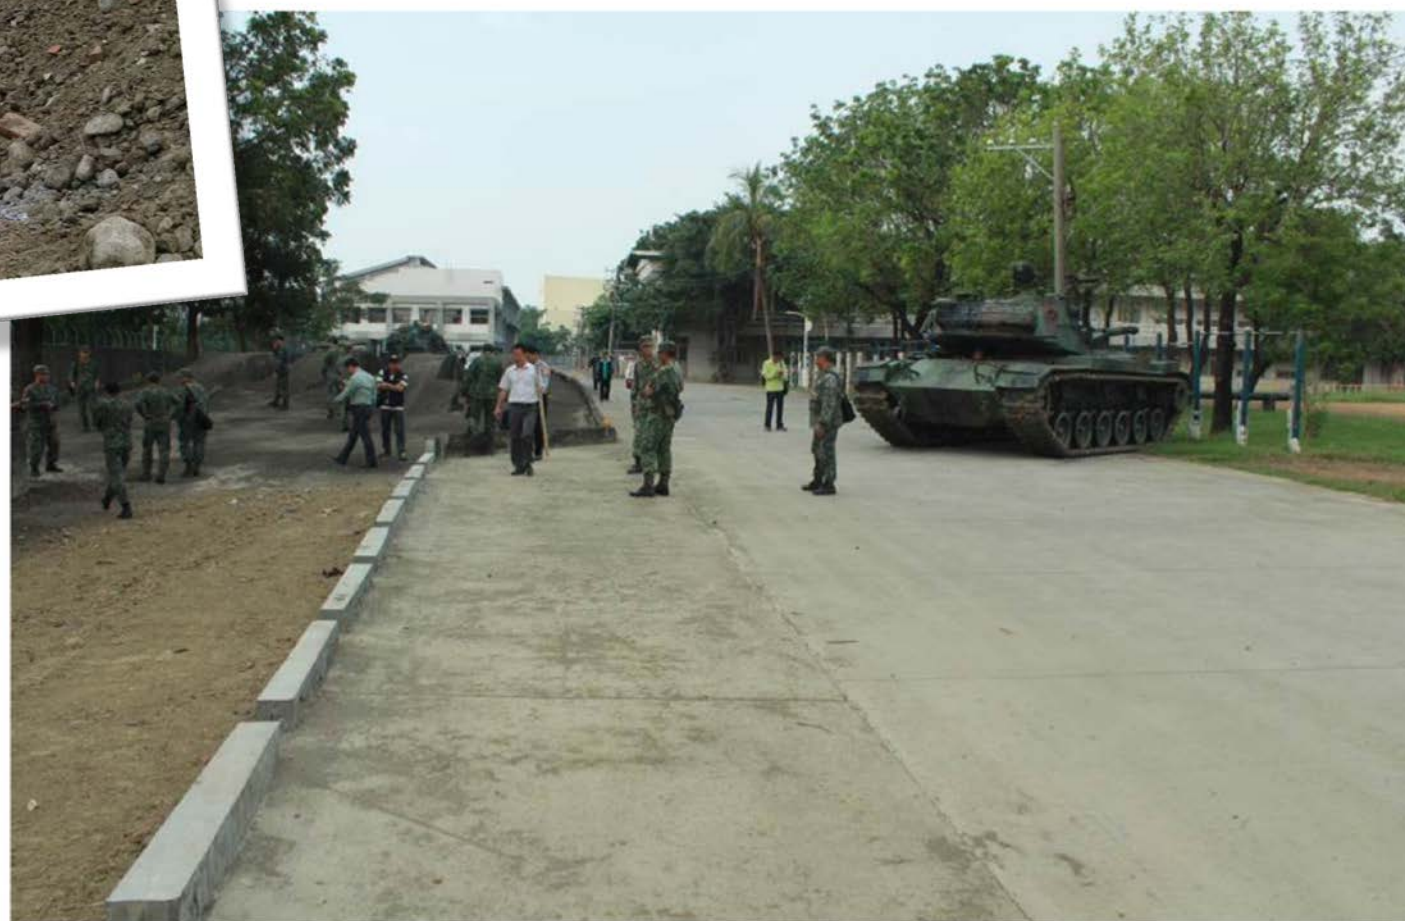
為還原事故戰車輾壓護欄而翻落橋下原因，實際上係因事故戰車駕駛在事故戰車右側履帶輾壓網紗溪橋面護欄後，本應倒退重新操作左轉，卻因以原地轉向錯誤操作，造成事故戰車翻落橋下，請軍方在陸軍第八軍團第五六四旅「嘉興營區」內，以廢棄洗車場打造與原本事故現場橋面護欄相同比例及間距之護欄 12 座。

軍方打造案發現場相同比例橋面護欄

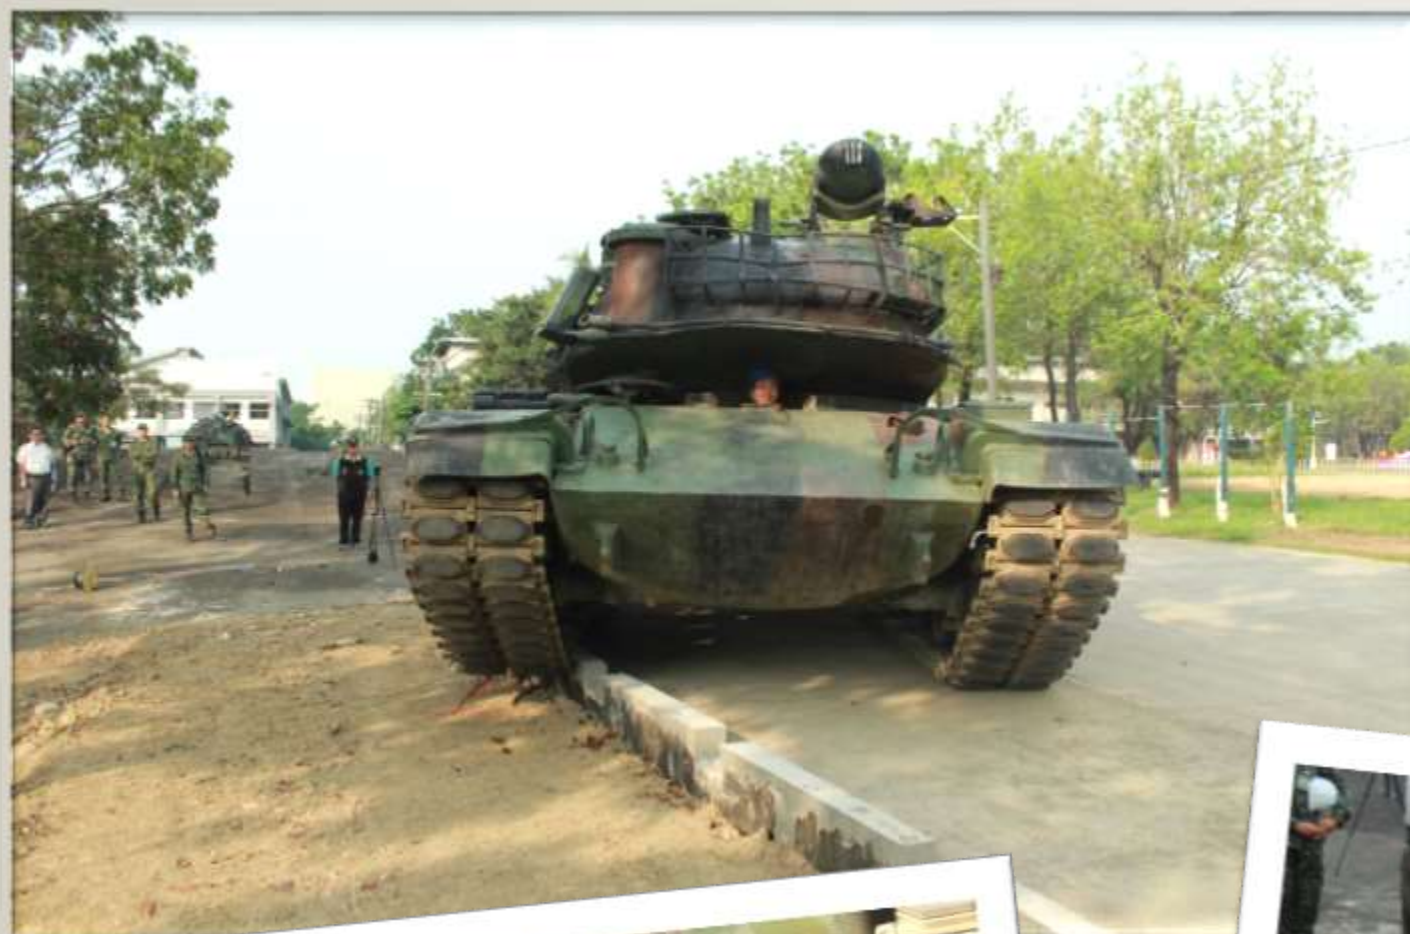
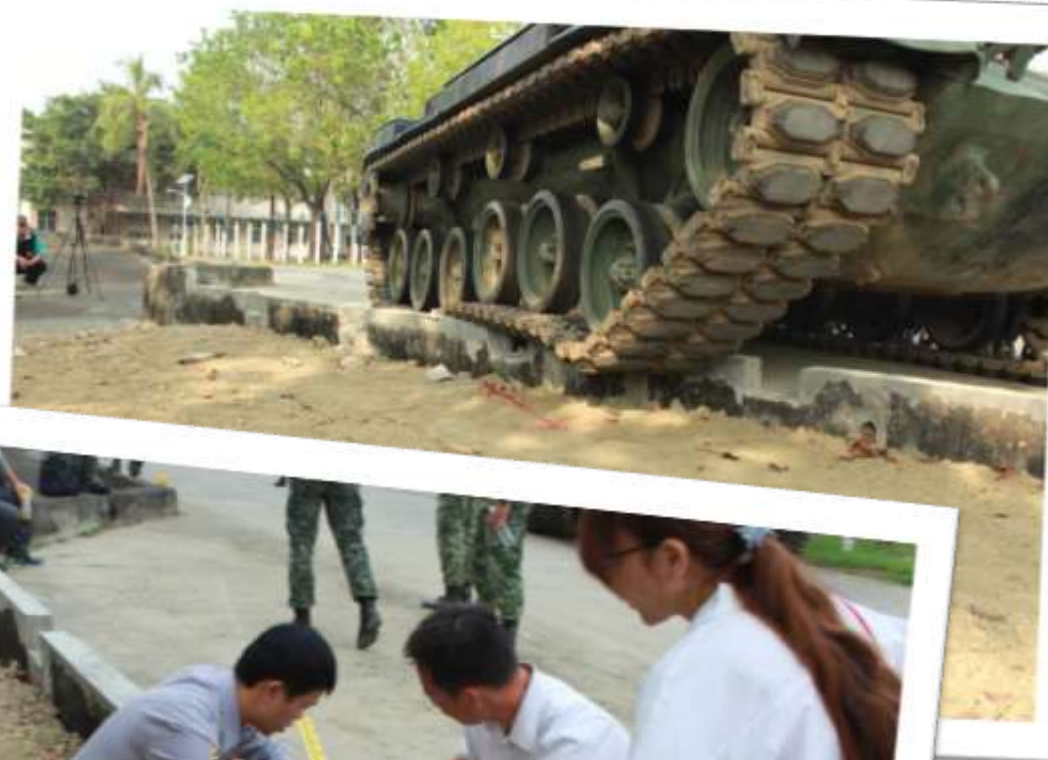
105 年 11 月 24 日下午，以 CM11 戰車進行實車輾壓水泥護欄測試，測試結果若戰車在右側履帶輾壓通過編號第 4 號護欄超過該護欄外側 260 公分處開始以原地轉向作轉時，戰車以右側履帶與編號第 5 號護欄自北側起算 50 至 80 公分間為支撐點開始逆時針旋轉。

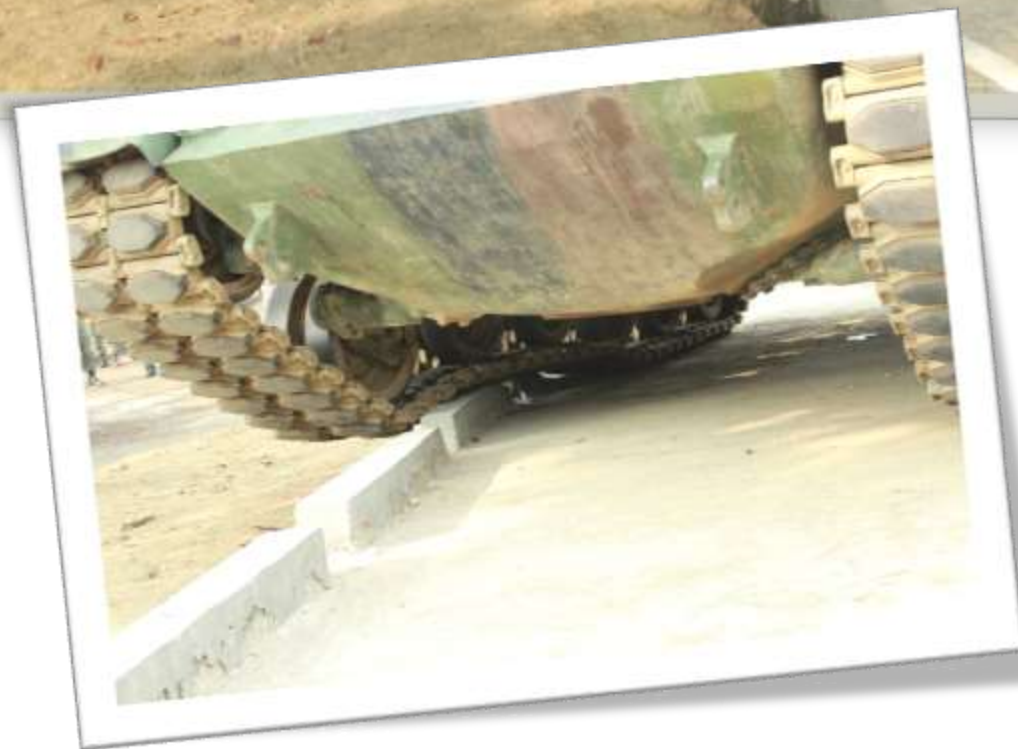
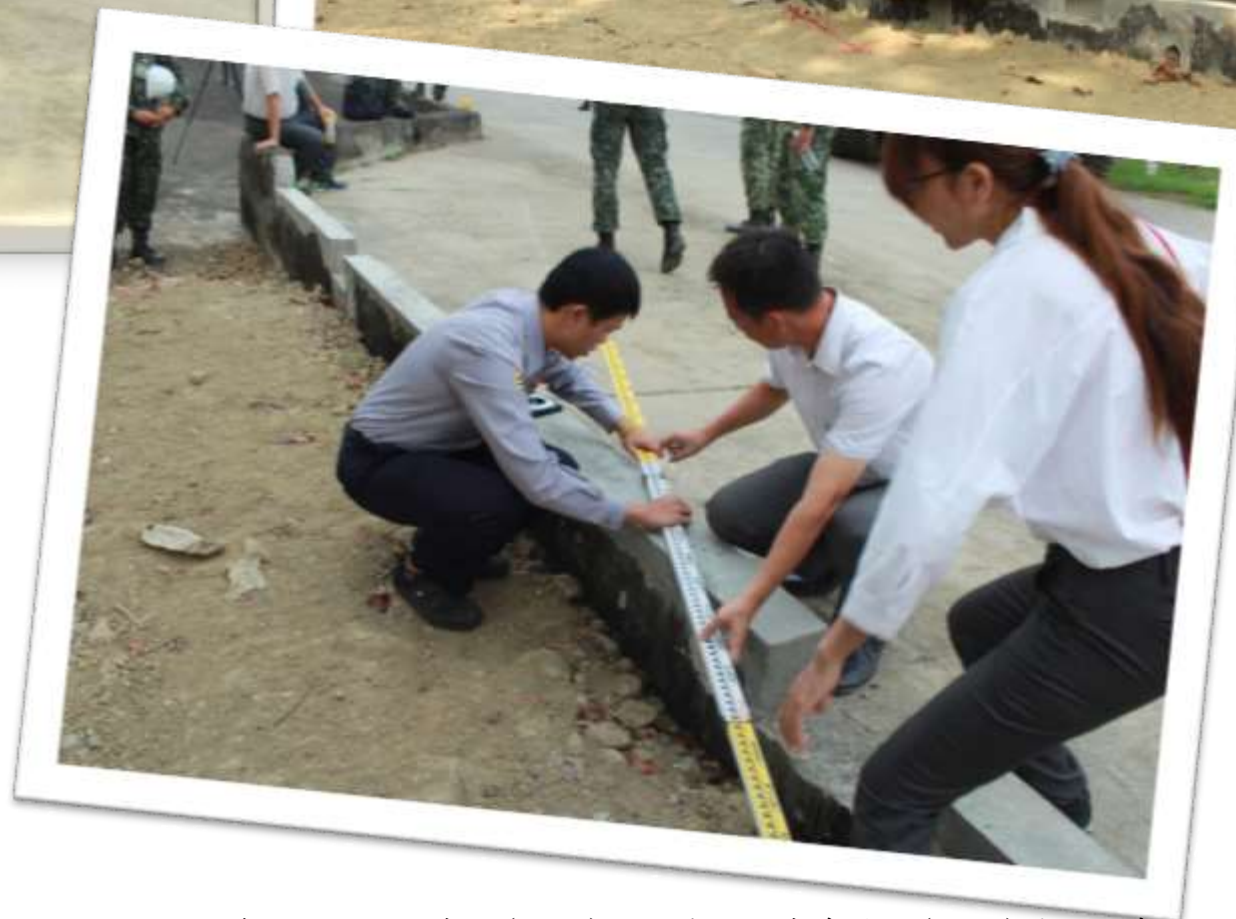
蔡佩容主任檢察官(右一)及王陳龍檢察事務官(右二)量測戰車欲以何角度輾壓護欄進行測試

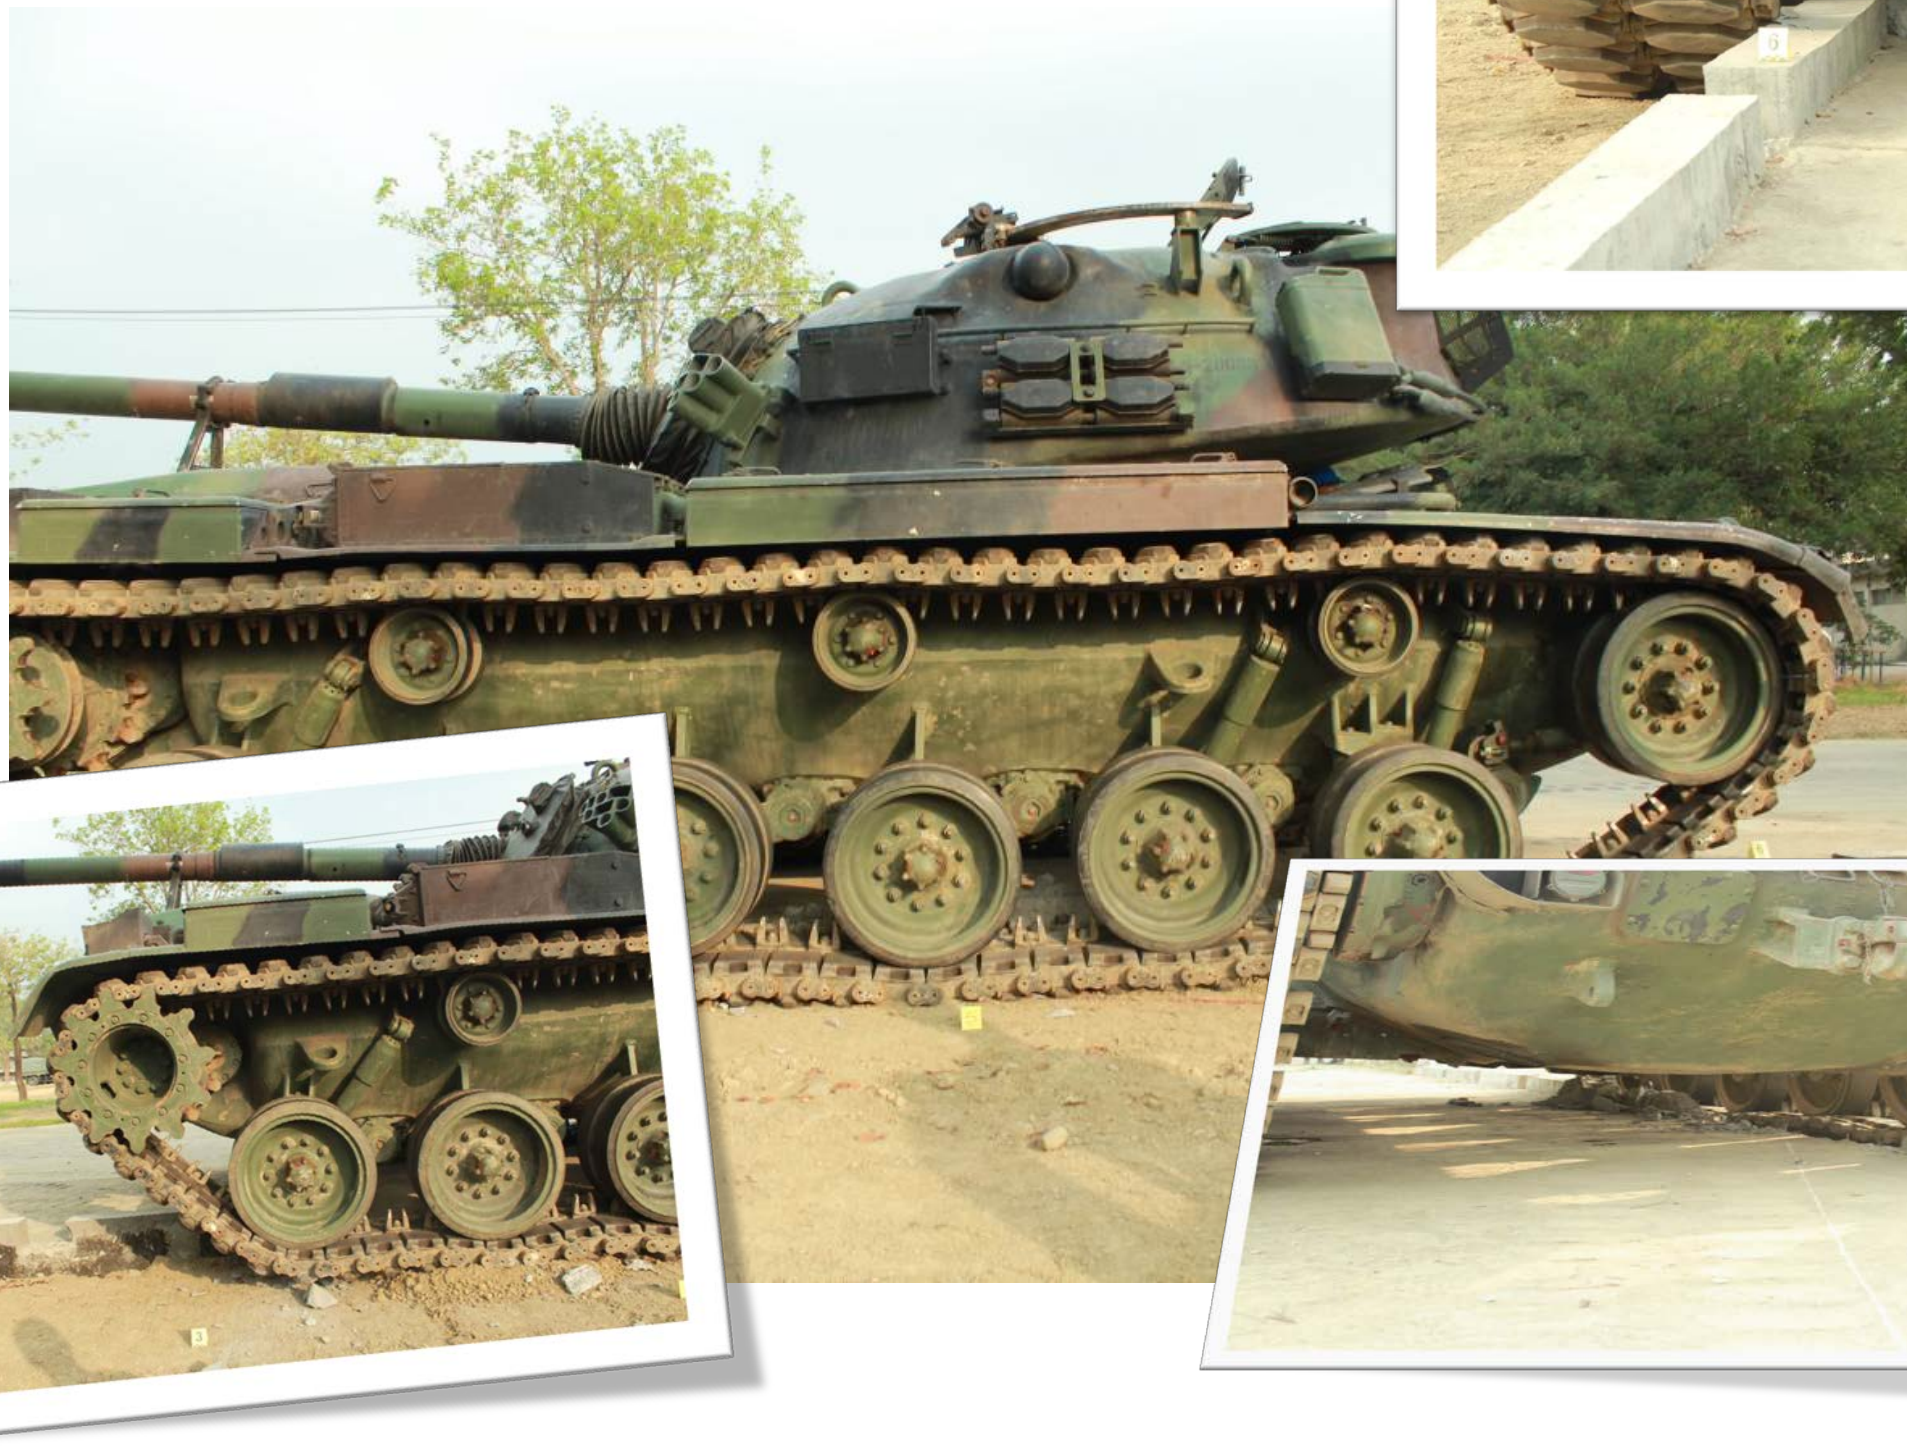
戰車右後方持續往模擬橋面外移動，最後戰車右側履帶陷落在橋面外，證明事故戰車確實因戰車駕駛以原地轉向在橋邊轉彎，才造成事故戰車翻覆，也對應事故戰車從網紗溪橋下吊起時，駕駛艙內排檔檔位在「N」檔（原地轉向操作時，排檔檔位要在 N 檔）之證據。
