(二)彈道鑑定

102年5月12日上午9時，廣大興號在東港鎮大東華修船廠上架，隨即由內政部警政署刑事警察局鑑識人員再次對全船蒐證及鑑識漁船內外遭槍擊之彈孔，作彈道重建鑑定。

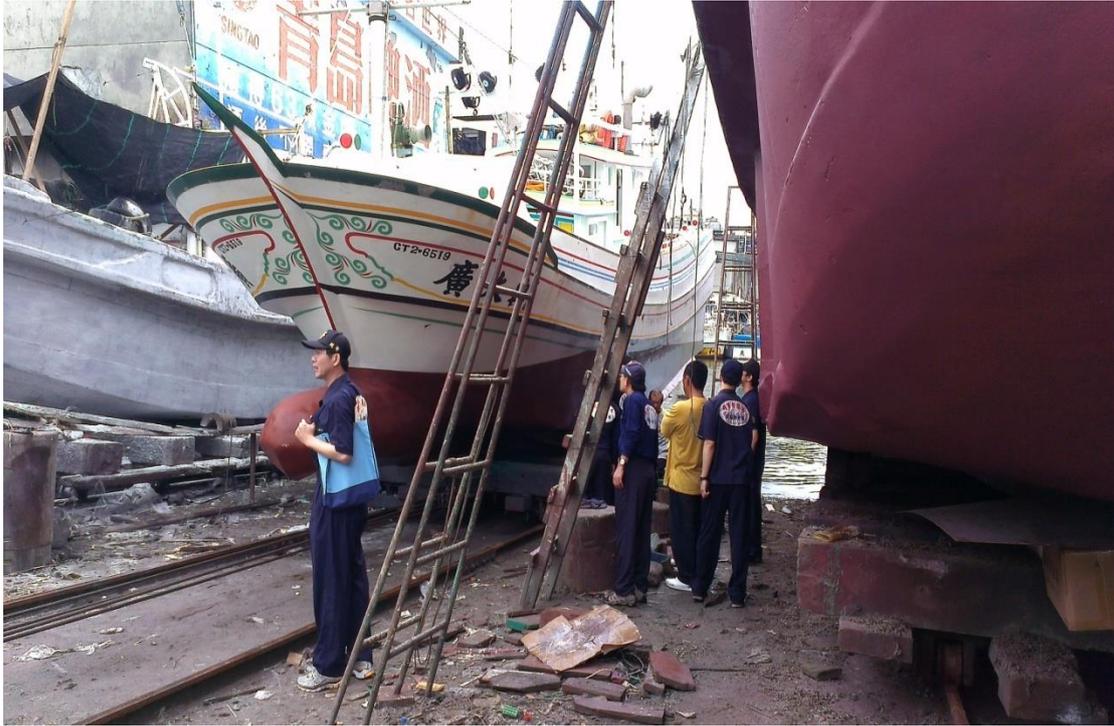
經第二次鑑定後發現，第一，廣大興號並無與菲國海巡艦艇碰撞之痕跡；第二，子彈擊中廣大興號船體計45發，彈著點實際遍布在該船的左舷、船尾、右舷船頭及駕駛艙等處，除少數射擊係由廣大興號左前向右後或右後向左前方向射擊外，大多數射擊係由廣大興號的左後向右前方向射擊，大部分射擊方向集中在廣大興號左舷前段與後段。這顯示廣大興號受到菲國艦艇從廣船船身不同方位的持續攻擊，顯然已逾合理防衛的程度，而是企圖使用武力逼使廣大興號屈服，甚至於不顧船員人身安全。

102年5月12日廣大興號在東港鎮大東華修船廠上架作彈道鑑識

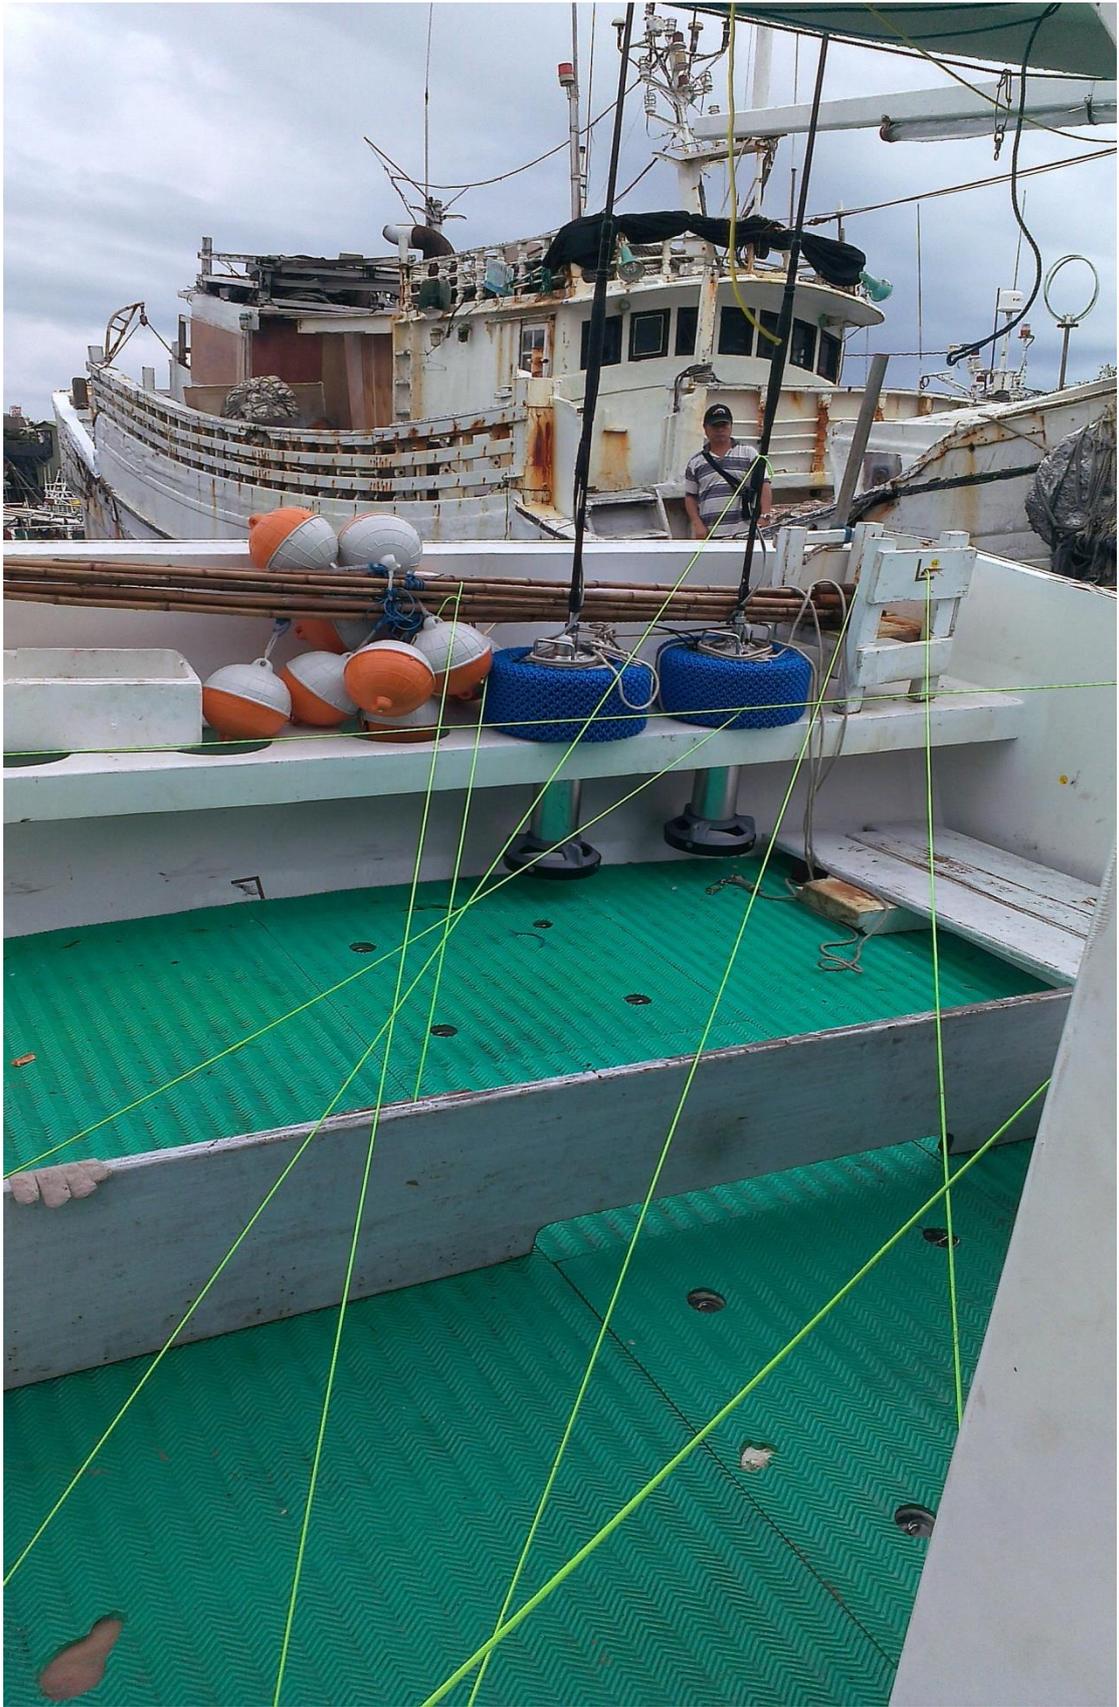
102年5月12日刑事警察局鑑識人員上船進行鑑識工作(拉線以示子彈射向及路徑)

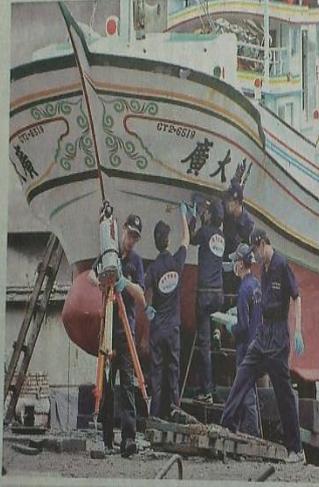
廣大興二十八號漁船拖到東港上架，鑑識員重新再進行全船的檢測，清查到底被掃中幾發子彈。(記者葉永菁攝)

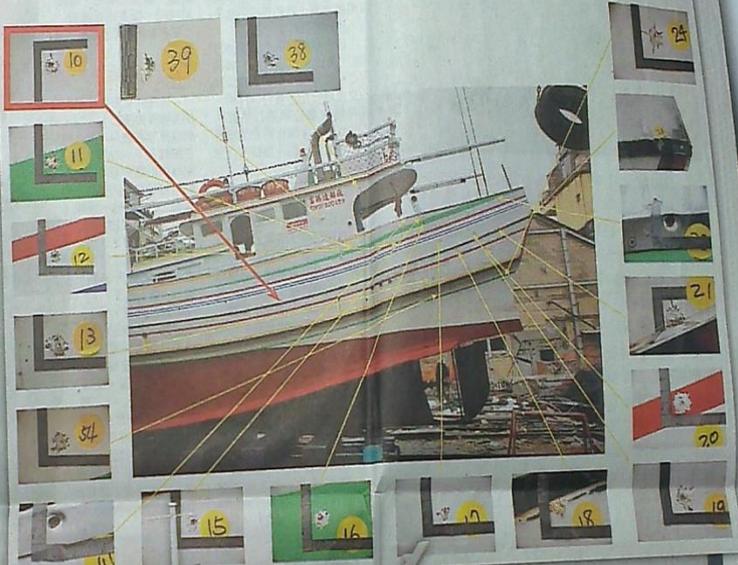
彈道示意圖

廣大興28號漁船左舷後段彈著點示意圖

菲國公務船恐怖掃射，包括從廣大興28號左側船身射入漁民躲藏的船艙，其中1槍擊斃洪石成。

從廣大興左後方尾端，先瞄準船尾零星射擊，等兩船接近平行時，再對左舷後方連續射擊，由於該處接近船員躲藏的機艙，且有近20個彈著點，「根本想置人於死地！」

死者兒子洪育智昨天看著彈孔示意圖後，哀痛表示：「10號彈孔就是打到父親的那一槍，子彈還射入艙內的風管上，留下父親的血跡。」
