## 八、屏東地方檢察署法醫室署史

二、籌建屏東市立殯儀館解剖室，屏檢法醫相驗解剖中心成立：

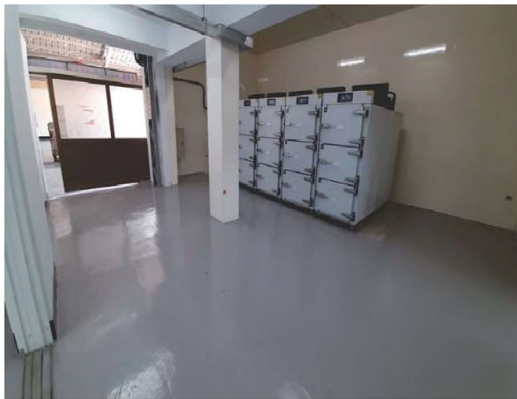
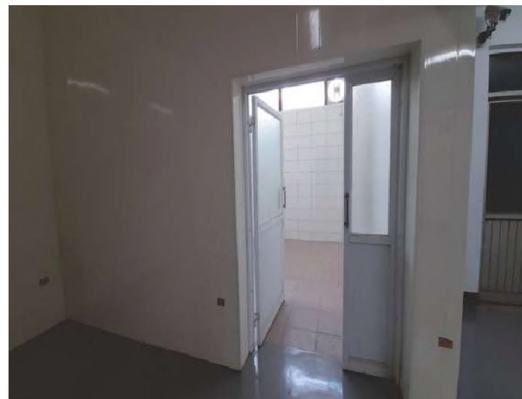
鋪設停屍間(Epoxy 環氧樹脂)(左)、遺體清洗室牆面及石磚地板整建(右)

1. 鋪設解剖室內 Epoxy 無塵地板，防止屍水滲入地面造成惡臭。
2. 鋪設並修繕停屍間地板，減少家屬相驗不適感。
3. 增設停屍間地下汗水處理過濾器，並設置粗、細孔攔汙槽器，降低感染性污染源排放。
4. 粉刷遺體清洗室之牆面並鋪設石磚地板。
5. 整建法醫解剖準備室空間設備。
6. 設置解剖室電動門管制感應器。
7. 設置解剖室不銹鋼解剖檯：裝設檯面 2mm 厚度層板四塊，耐重抗壓、解剖處理檯下方設置汗水處理過濾器（前處理設施與停屍間之汗水處理共同降低感染性污染源排放）。
8. 設置解剖室不銹鋼組織處理檯：內裝 UV 紫外線消毒燈及醫療空氣殺菌過濾器，組織檯面內嵌式 5 公分厚樹脂抗菌砧板並設置檯面 LED 燈管照明、冷熱沖洗式供水蓮蓬頭二座。此設施與屋頂抽吸廢氣座共同運作，可大幅降低傳染病感染源傳播並增加解剖操作之便利及舒適度。
9. 設置可定時設定之紫外線殺菌燈管（前後左右）共八座，解剖後消毒，降低微生物之致病率。

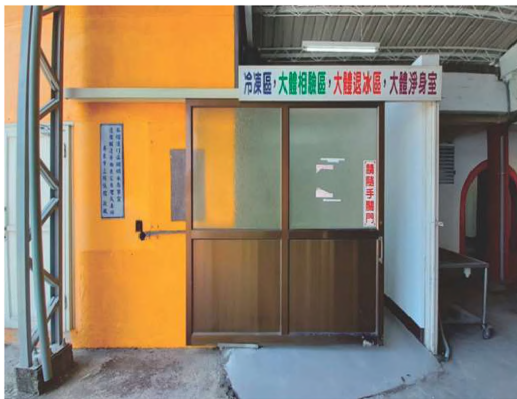
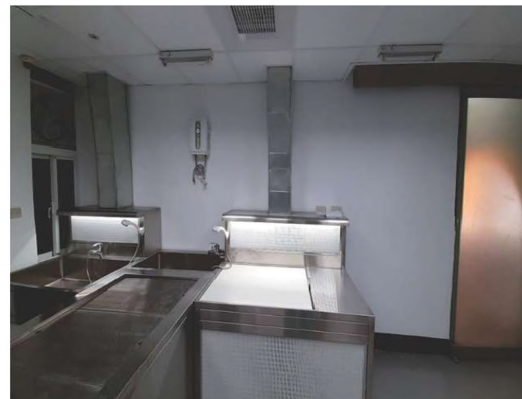
增設大體相驗區手推拉門及標示(左)、設置解剖室電動門管制感應器(右)

10. 解剖室內屋頂裝訂天花板及嵌燈照明、並設置屋頂抽吸廢氣器座。
11. 全新冷氣空調二座。
12. 設置解剖台上方錄影、錄音設備裝置及解剖室內 24 小時監視錄影，家屬及檢察官可於偵訊室觀看解剖過程，減少不適及感染風險。
13. 抽吸式風扇七座(左側四座、右側三座)。
14. 設置解剖室外四片活動式拉門，利於遺體搬

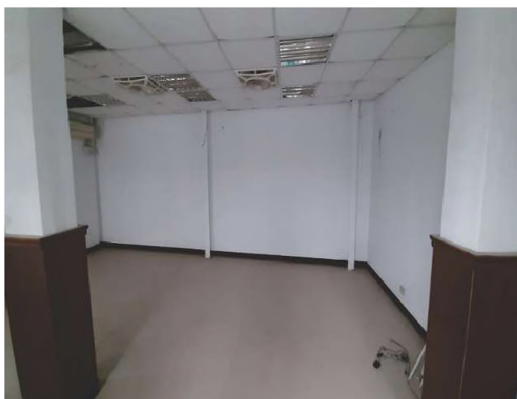
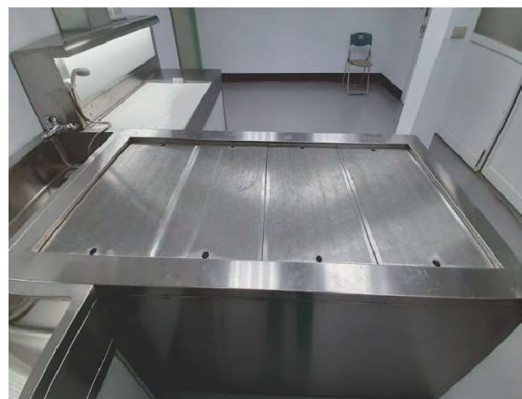
法醫準備室之空間整建(左)、解剖室內(Epoxy 環氧樹脂)無塵地板(右)

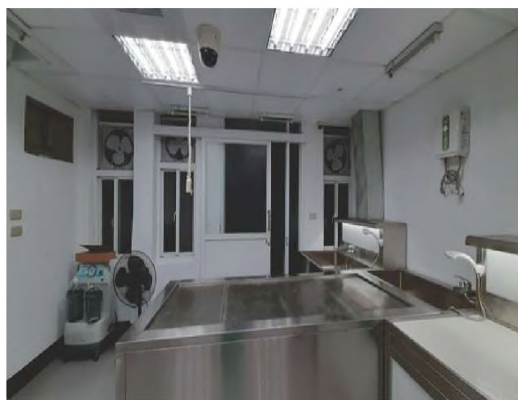
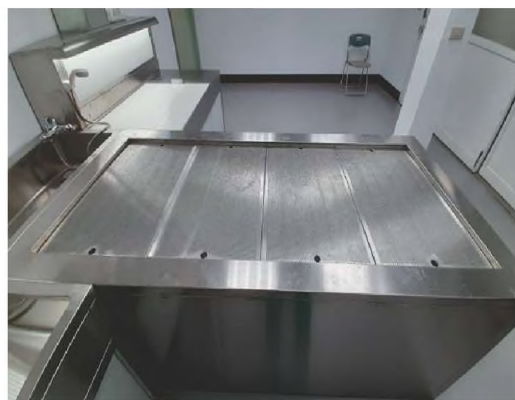
設置全新不銹鋼組織處理檯

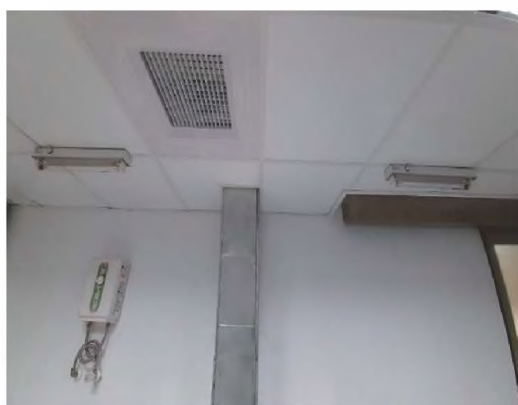
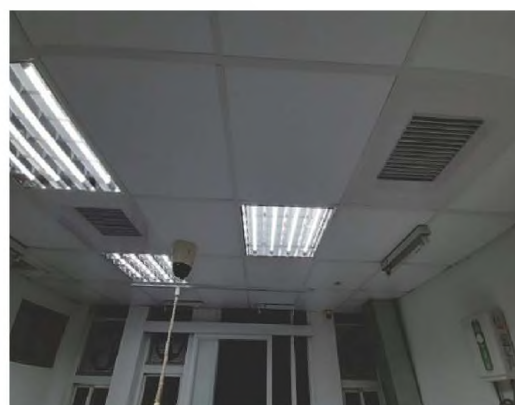
定時設定之紫外線殺菌燈管八座(左)解剖室內平釘花板及吸廢氣器座二座、崁燈照明及屋頂抽(右)

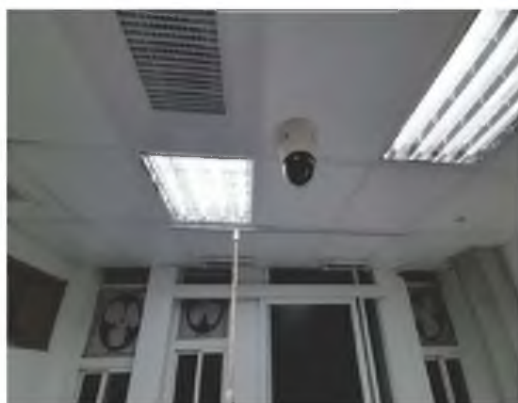
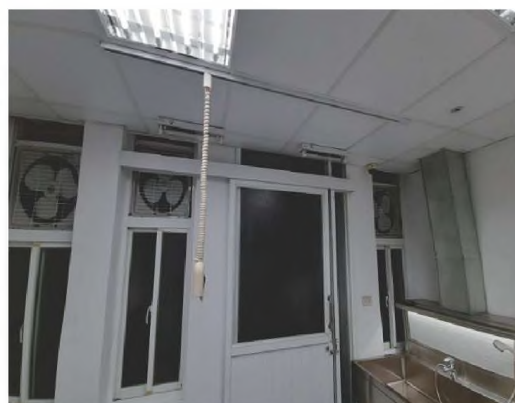
解剖台上方錄影、錄音設備裝置及解剖可移動式、懸吊式插座一座室內 24 小時監視錄影

15. 數位恆溫熱水供水系統。
16. 移動式醫療抽吸體液器材一座、可移動式、懸吊式插座一座、不鏽鋼移動式工作檯二組、解剖檯面之電子磅秤。
17. 添購相驗屏風，適時屏障區隔，尊重大體隱私。

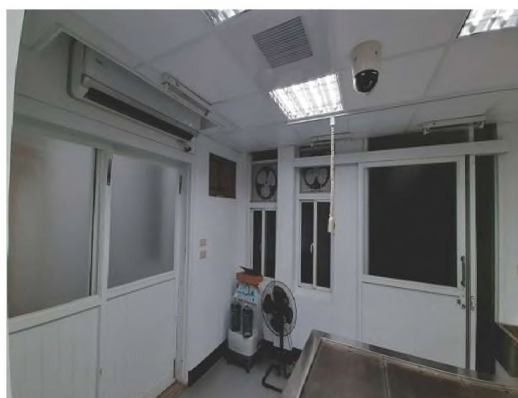
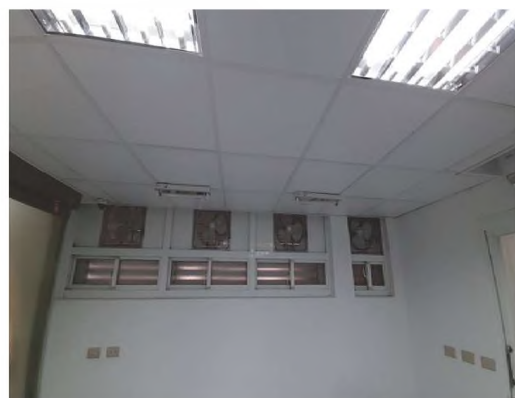
解剖室外四片活動式拉門(左)、抽吸式風扇七座(右)
