三、確定偵查重點及方向

(一)、戰車內部逃生路線勘驗

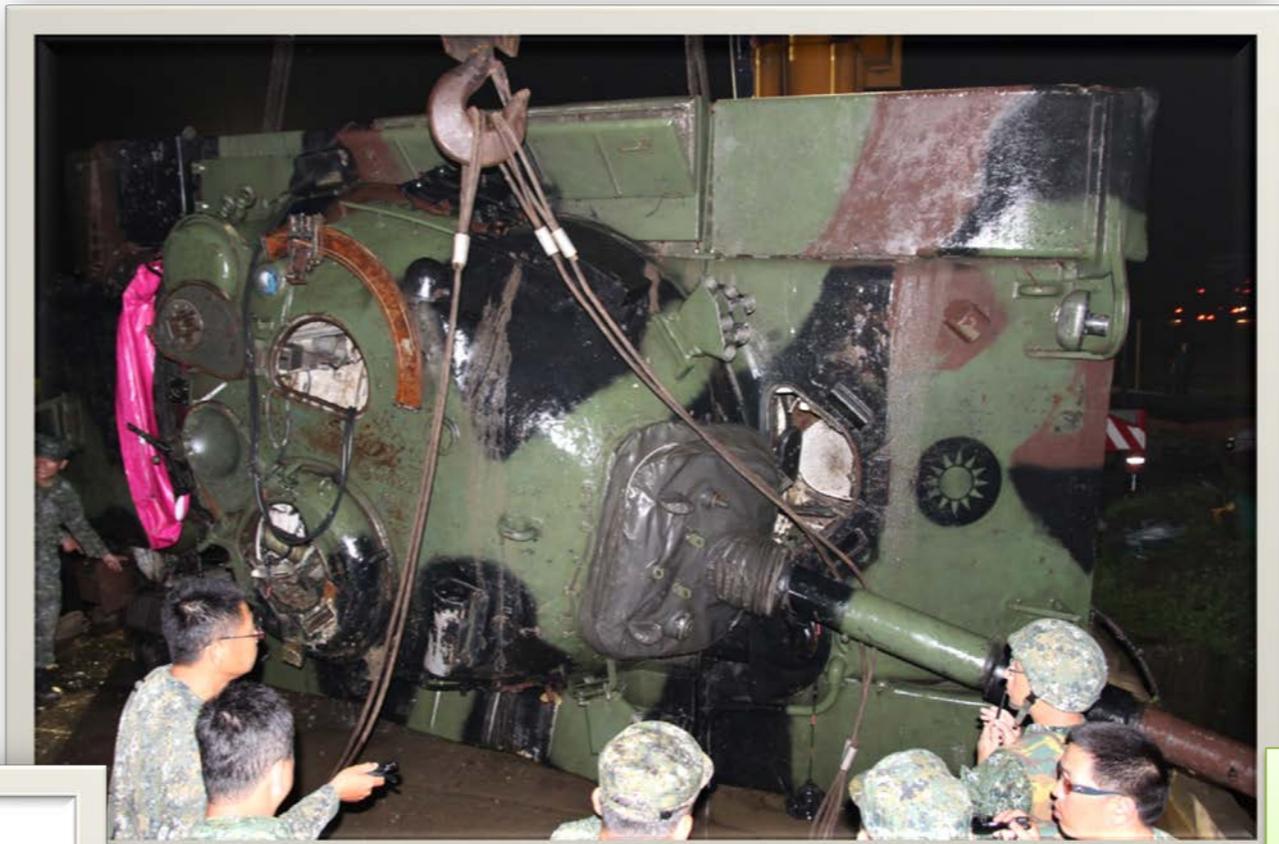
軍方人員於事故戰車吊掛上岸時，檢視戰車內裝及外觀受損情形

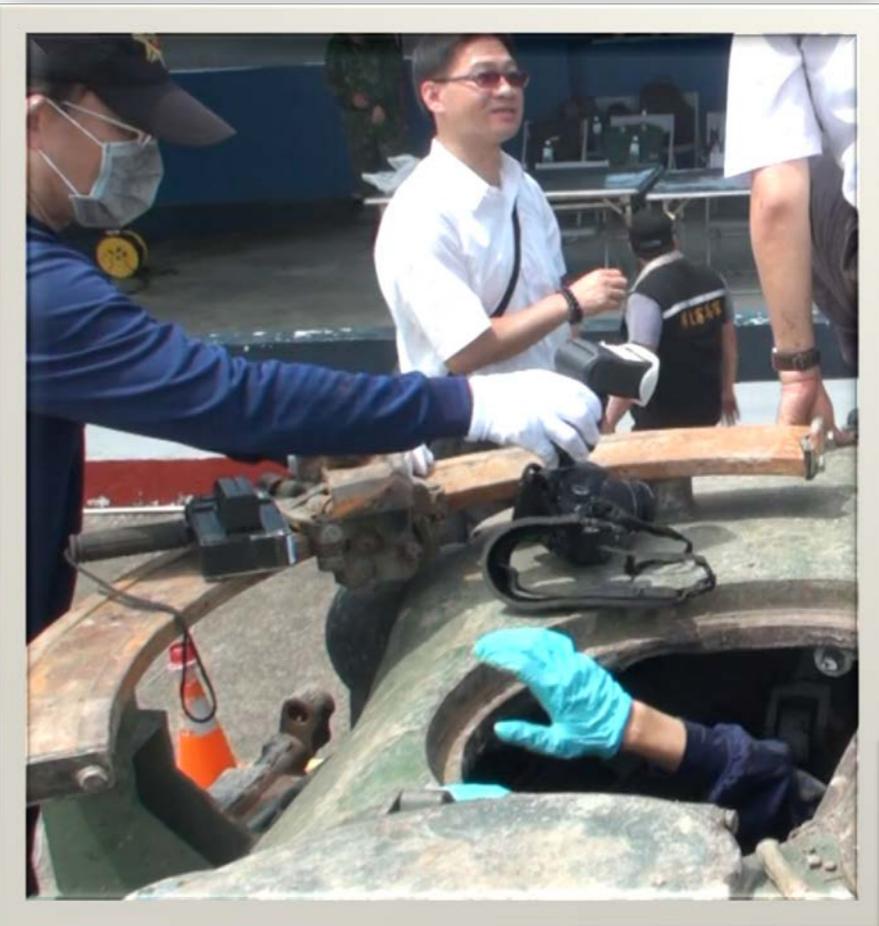
戰車砲管朝前（砲管仰角 0 度），雖戰車駕駛座艙與砲塔座艙有空隙，惟經測量可通過空間寬度僅約 28 公分，實際以人體嘗試通過仍無法穿越，故無法經由此方式，從駕駛座艙進入穿越砲塔座艙與駕駛座艙之空隙，救援受困於砲塔座艙內之人員。再者，戰車翻覆時，原本在駕駛座艙底部逃生口轉成朝上狀態，逃生口設置以連動鐵栓扣住重量 78.96 公斤圓形鐵板，該連動鐵栓必須由駕駛座艙內方能啟動，故案發時救援人員無法從外部打開進行救援。

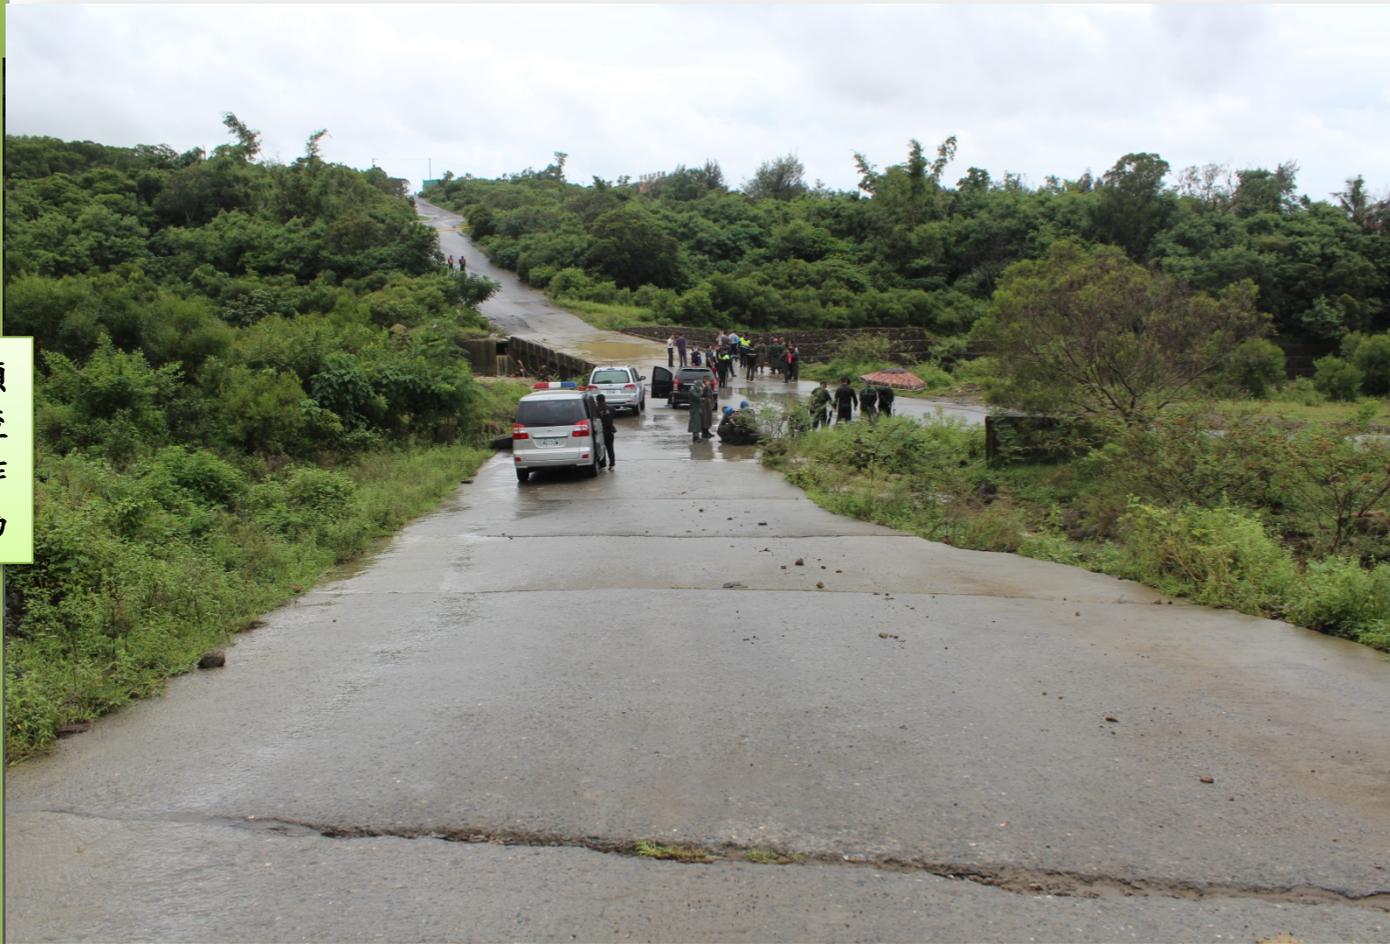
本案戰車翻覆後，因逃生出口皆受堵，造成救援困難，故可排除因救援人員疏忽而造成死亡結果發生；次應釐清者，戰車為何會翻落橋下，案發時事即翻落橋下，因案發當時下著雨，事故戰車所行駛斜坡潮濕、且部分路面有潮濕及路面泥濘情形是否為戰車翻覆原因、戰車行駛斜坡而下，接著又要左轉對戰車而言是否為困難操作，這些都是案發當時現場環境因素，實際上也是

檢察官請警方拍照及測繪案發現場動線
