## 四、現場測繪

### (一)、保全現場跡證

## 0816 屏東恆春戰車翻覆實錄

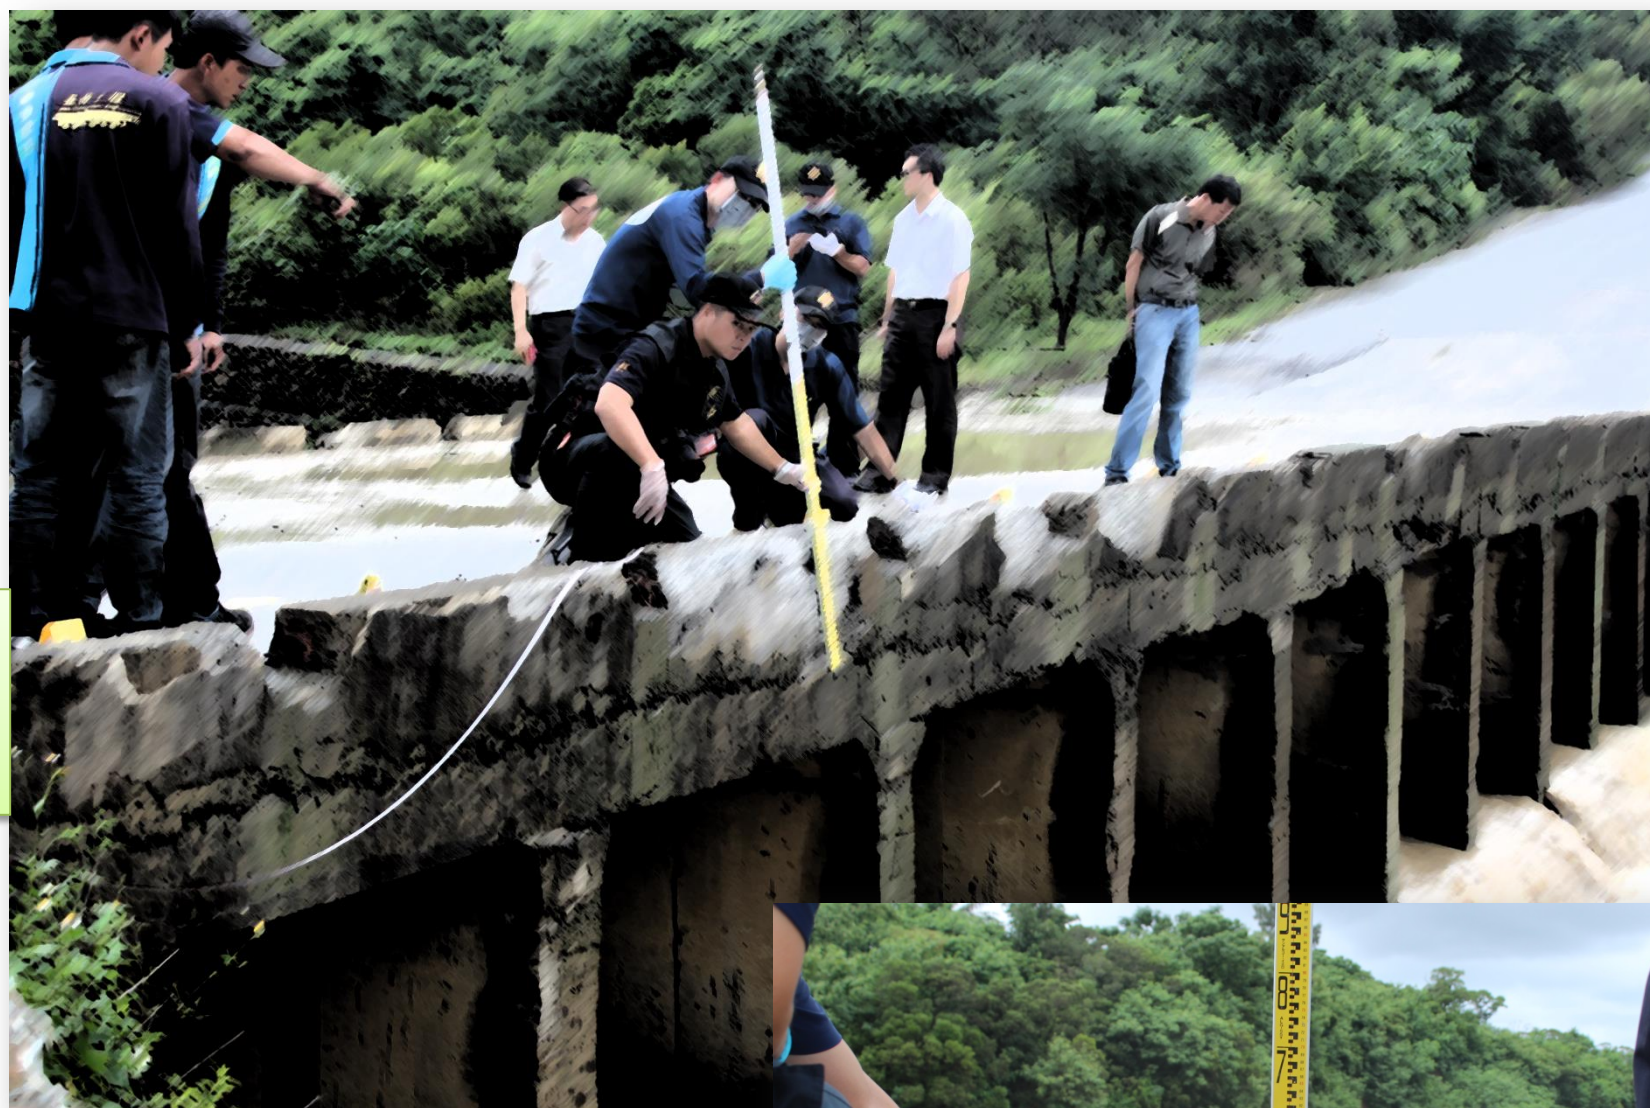
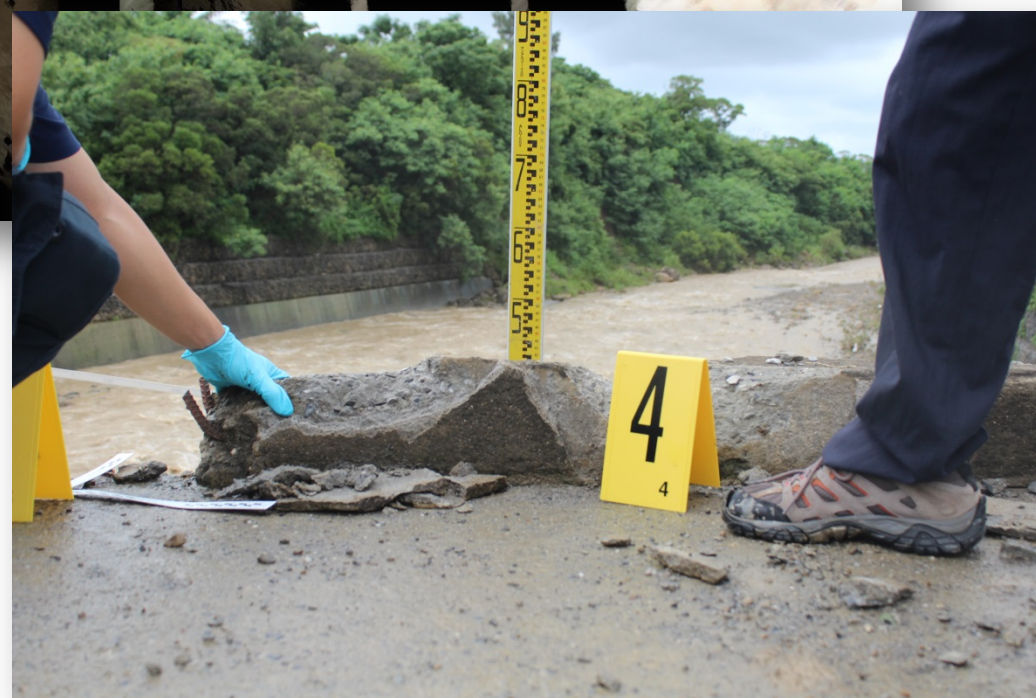
針對護欄受損情形進行勘察及量測情形

現場橋面護欄共 14 座（長 150 至 155 公分、寬 20 公分、高 12 至 15 公分，間距 30 公分），護欄編號第 1 至第 8 號均有毀損新痕，均予以測量毀損面積，其中以編號第 2、3、4、5 號護欄之毀損情形最為明顯，且與事故戰車翻覆位置最為吻合。

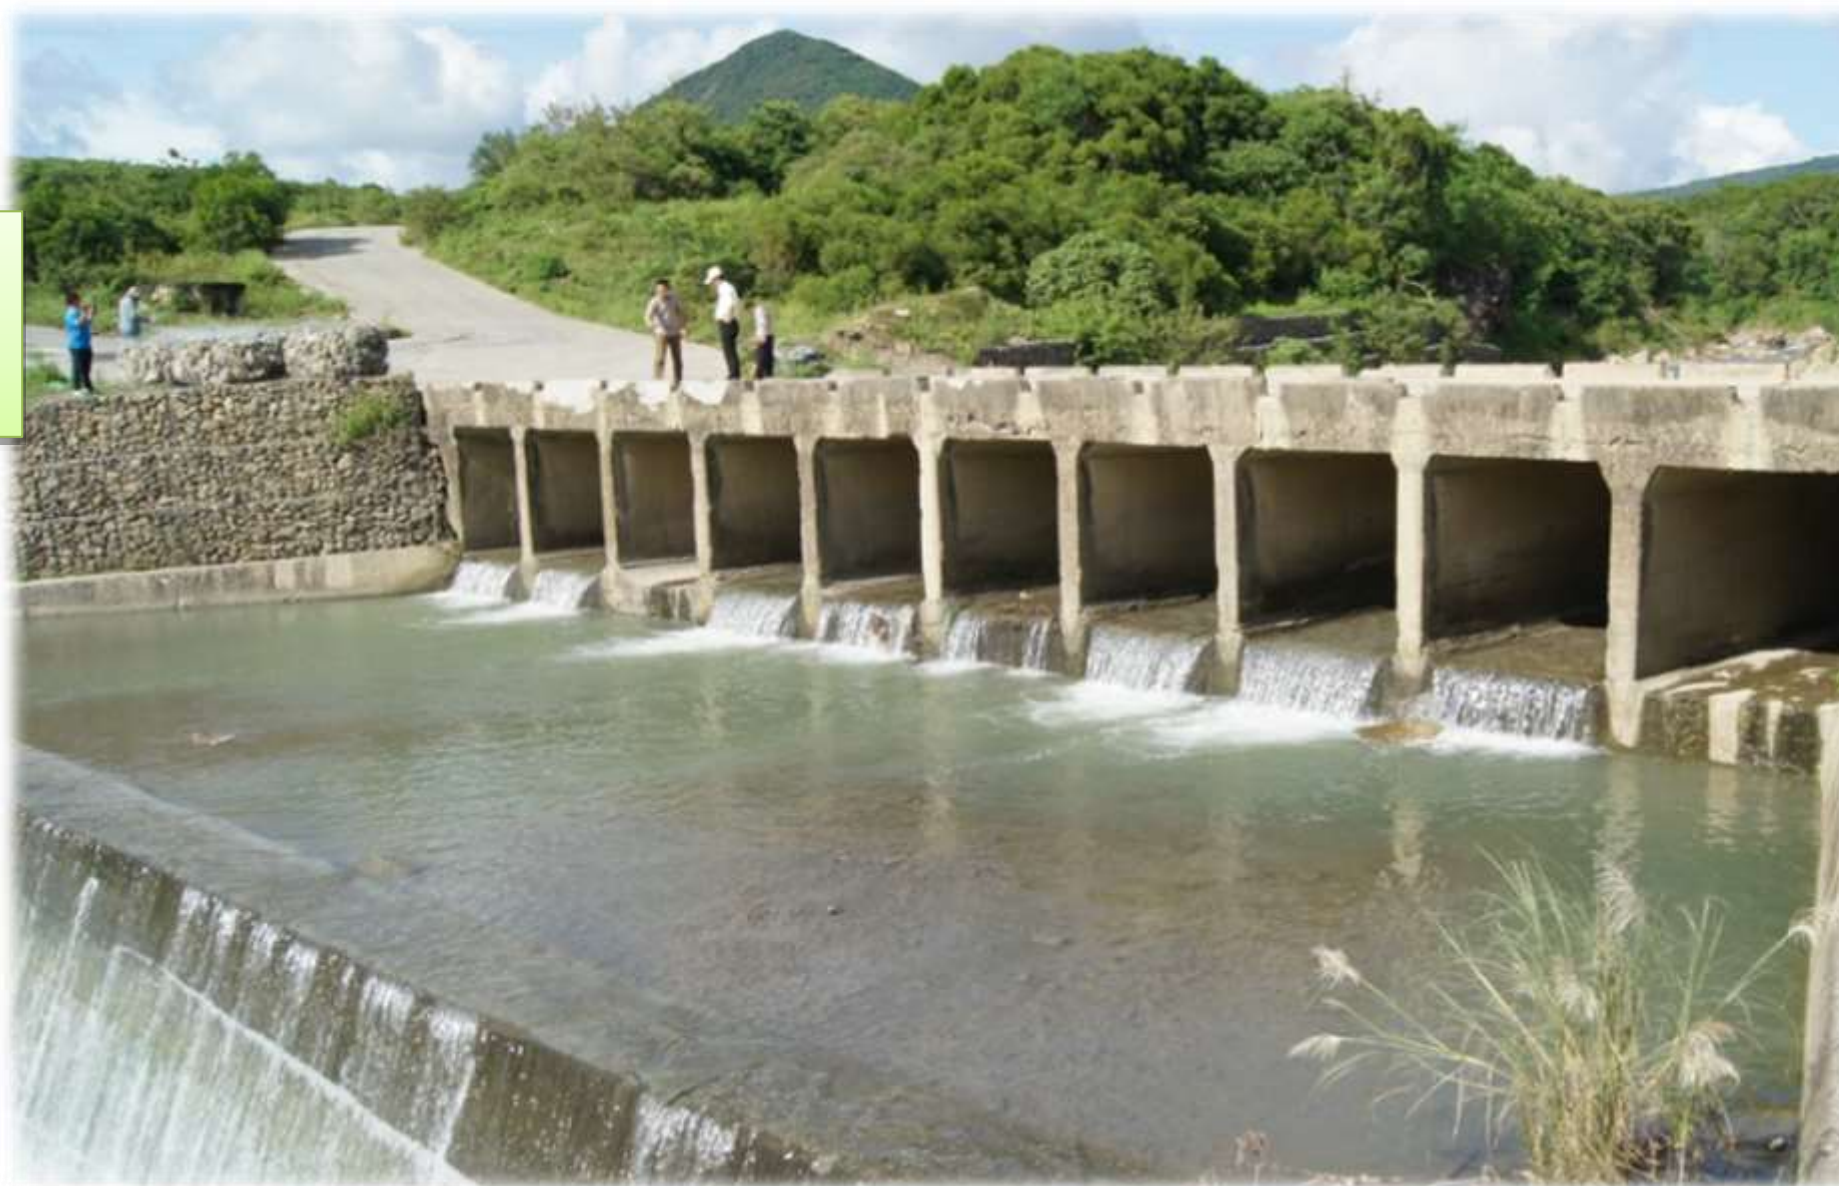
現場勘察發現網紗溪橋面上西側護欄自北往南起算編號第 1 至第 8 號護欄有到編號第 3、4、5 號護欄，護欄內側（靠橋面）受損最嚴重為編號第 4 號護欄，溪橋時，首先撞擊護欄位置，必然會造成護欄內側（靠橋面）有劇烈損壞。

損壞，其中損壞較嚴重為編號第 3、4、5 號護欄，研判事故戰車右側履帶有輾壓依戰車重量及行駛中衝撞力量，事故戰車行駛案發地點斜坡往下再左轉進入網紗
