0816 屏東恆春戰車翻覆實錄

## 十三、偵結起訴

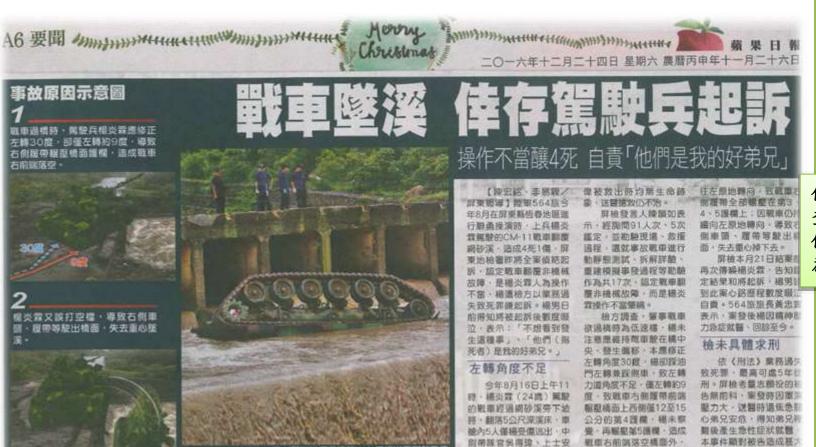
本案於 105 年 8 月 16 日案發後,歷時約 4 月,於 105 年 12 月 23 日偵查終結,認定戰車駕駛未掌握轉向位置與時機,致使事故戰車超過可順利左轉之位置,又因踩踏油門左轉同時兼踩煞車而箝制原本油門左轉之力道,造成左轉角度不足,最後僅以約往左偏轉 9 度進入網紗溪橋(該斜坡與網紗溪橋所挾角度為 30 度戰車下斜坡應左轉 30 度方能與道路方向平行),致事故戰車左轉進入網紗溪橋時,右側履帶前端輾壓到橋面上西側自北往南起算編號第 4 號護欄(右側履帶與護欄南北向所挾角度為 21 度)。

戰車駕駛原應將戰車倒退重新修正行進角度,不應率然在 橋邊轉彎或原地轉向,戰車駕駛卻選擇將檔位打入空檔(N 檔),採取踩踏油門往左原地轉向之方式,試圖將戰車帶離橋 邊,造成戰車右側履帶全部輾壓在網紗溪橋西側自北往南起算 編號第3、4、5號護欄上,最後戰車右後履帶因而下傾,戰車 重心因位移至橋外,致戰車往右翻落網紗溪等疏失,向臺灣屏 東地方法院以業務過失致死罪嫌提起公訴。
