#### (四)初步研判結果(即 5 月 27 日台菲司法互助前之研判結果)

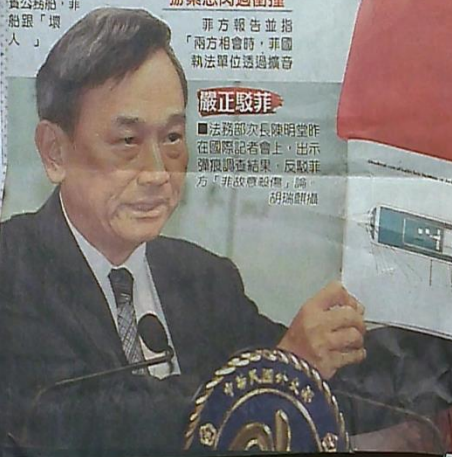
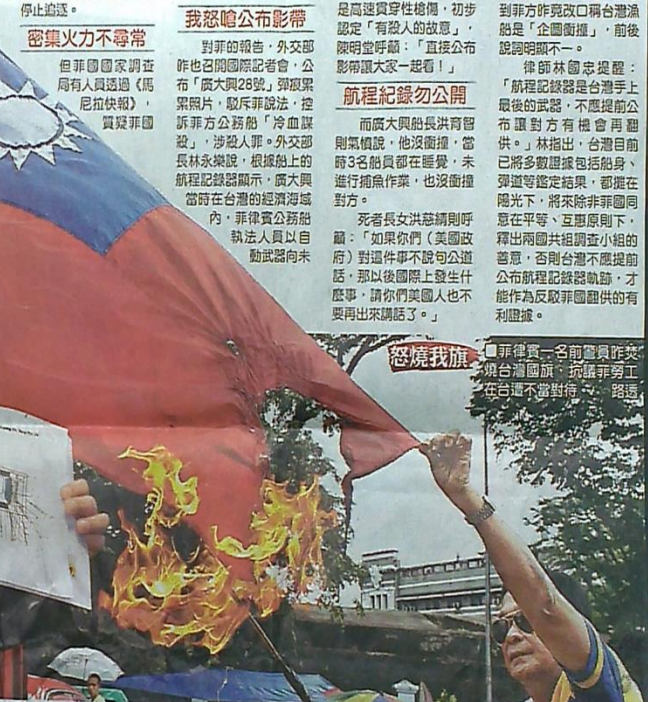
廣大興28號船滿布彈孔，菲方稱是「逼停船」意外打死我漁民。資料照片

號遭射擊之彈著點作彈道鑑定，發現遭擊中 45 發入口彈痕（因船舶在行動中，未擊中之發數不明），又多集中朝船員 4 人躲藏之漁船左後側駕駛座下方之機艙方向掃射開槍，且死者所受之槍傷為高速貫穿性槍傷，可見菲國行為人係持槍濫射非武裝之廣大興號漁船，有殺人故意。我國政府要據理力爭，已師出有名！

挑釁的台灣籍無武裝漁船開火，殺害台灣漁民。法務部政務次長陳明堂則出示布滿彈痕的照片指出，船隻遭擊中45發入口彈痕，多集中在4名船員躲藏漁船機艙方向掃射，且死者所受的槍傷都是高速貫穿性槍傷，初步認定「有殺人的故意」，陳明堂呼籲：「直接公布影帶讓大家一看！」
